Bulletin LAA ČR  
je přílohou  
časopisu  
Pilot LAA ČR

## Rozbor mimořádných událostí v provozu ULLa

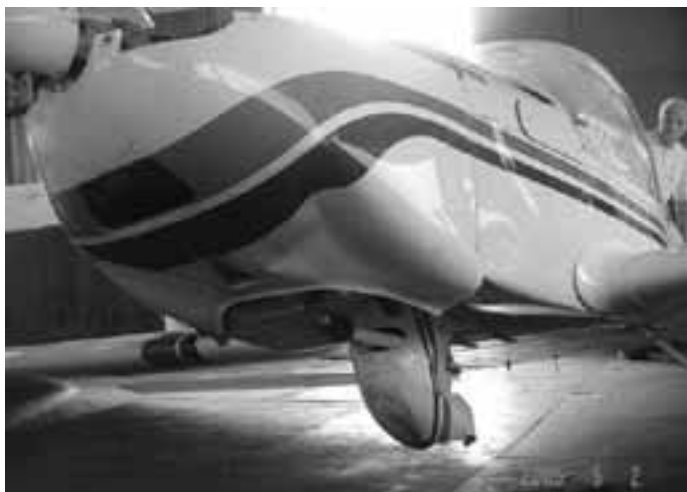
**Letecká nehoda ULLa, typ EV-97R Eurostar,  
30. 4. 2005, letiště Praha – Letňany**

Ulomeny tři listy vrtule, poškozené motorové kryty, motorové lože, motorová přepážka, spodní část trupu, dozadu zlomená přední podvozková noha. Pravá podvozková noha i s kolem poškozena a vytržena z trupu. Na pravé polovině křídla zvltný potah, na levé polovině křídla mírně poškozena náběžná hrana.

Chybné přistání s odskokem, který pilot chybně opravil.

Táhlá terénní nerovnost před prahem VPD 23.

Pilot při opravě odskoku příliš přitáhl výškové kormidlo. Zde je opět vidět následek malé rozlétanosti pilota. Doporučujeme každému po delší přestávce v létání procvičit ve dvojím s instruktorem nejenom nouzové přistání ale i opravu chybného rozpočtu a přistání.

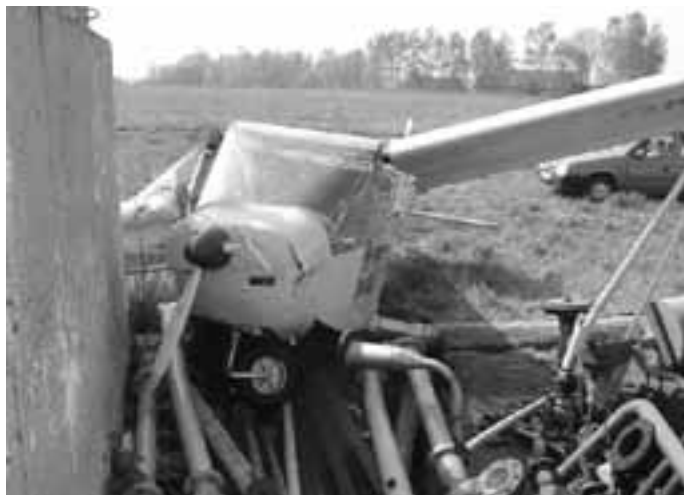
## Pozemní nehoda ULLa, typ Sršeň, 30. 4. 2005, plocha SLZ Bynovec

UL letoun byl při události značně poškozen.

Nezvládnutí letounu po nastartování motoru s plynovou přípustí na maximální výkon.

Pilot nepoužil opěrný polštář, který při jeho menším vzrůstu umožňoval dostupnost všech ovladačů v kabině. Při rychlém rozjetí UL letounu byl pilot zatlačen do sedačky a nemohl dosáhnout na pedály směrového řízení, ovládání plynové přípusti motoru a zapalování.

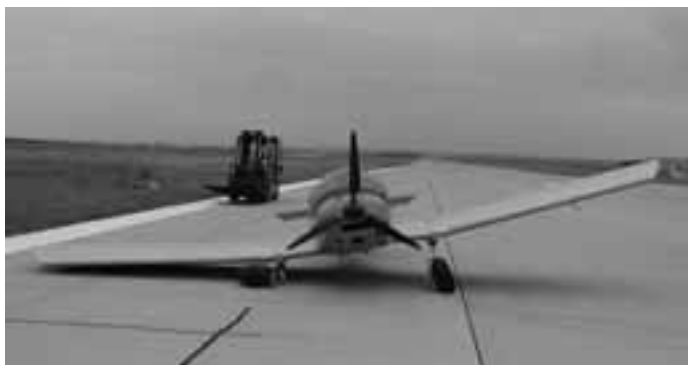
## Letecký incident ULLa, typ Zenair CH-601 UL, 16. 8. 2005, letiště Brno – Tuřany

Nezvládnutí techniky pilotáže při vzletu s bočním větrem.

Proměnlivá síla větru způsobená úplavem za stromy a letištními objekty.

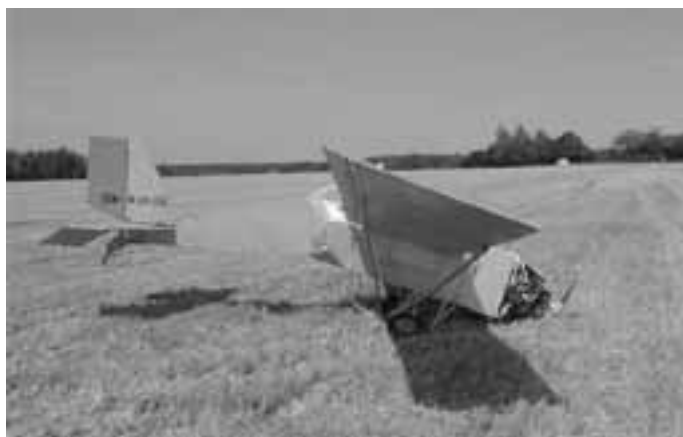
## Letecká nehoda ULLa, typ Conijn, 21. 8. 2005, plocha SLZ Náchod

Ohnutý trup za kabinou, zlomeny dva listy vrtule, zlomené obě nohy hlavního podvozku, poškozený reduktor, motorové lože a uchycení vzpěr obou polovin křídla.

Pilotem nezvládnuté přistání do terénu.

Provedení vzletu s plně zatíženým UL letounem do nevyhovujících meteorologických podmínek, ve kterých byla stoupavost UL letounu nedostatečná.

Pilot měl ještě před vzletem na ploše SLZ v členitém terénu zhodnotit vítr, teplotu a umístění plochy v terénu. Potom se měl rozhodnout při obsazení a výkonech svého UL letounu o způsobu vzletu či jeho neprovedení.

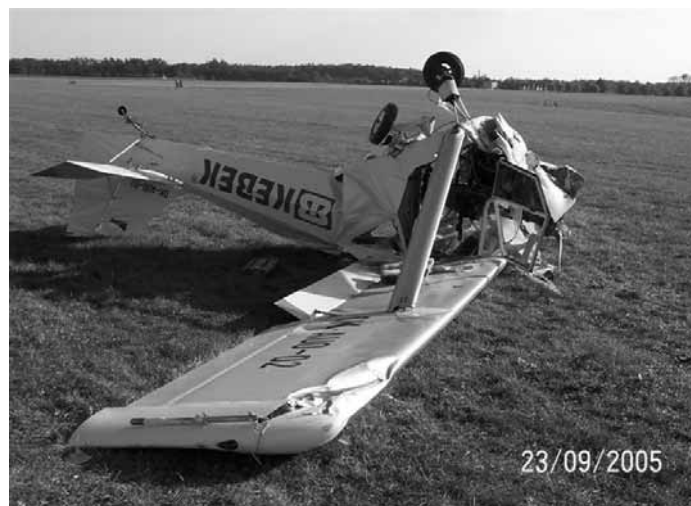
## Letecká nehoda ULLa, typ MIŠ 5, 23. 9. 2005, letiště Jaroměř

Přední táhlo výškového kormidla nebylo v době letecké nehody spojeno s řídicí pákou.

Závada v systému řízení – rozpojené přední táhlo výškového kormidla. Ke spojení táhel byl použit lícovaný šroub s korunkovou maticí, která nebyla zajištěna závlačkou. Matice se působením vibrací v provozu časem uvolnila a šroub vypadl.

Každou práci na letadle je třeba udělat bez jakéhokoli rozptylování a v klidu, bez zbytečného spěchu. Je nutné každý úsek práce náležitě zkontrolovat, především zajištění spojů. Kontrolu provádějte před zakrytím, uzavřením prostoru. Dále je vhodné všechny rozebírané součástky včetně závlaček dávat na jedno místo, zkontrolovat po opravě úplnost použitých dílů a také nářadí (aby něco nezůstalo v éru).

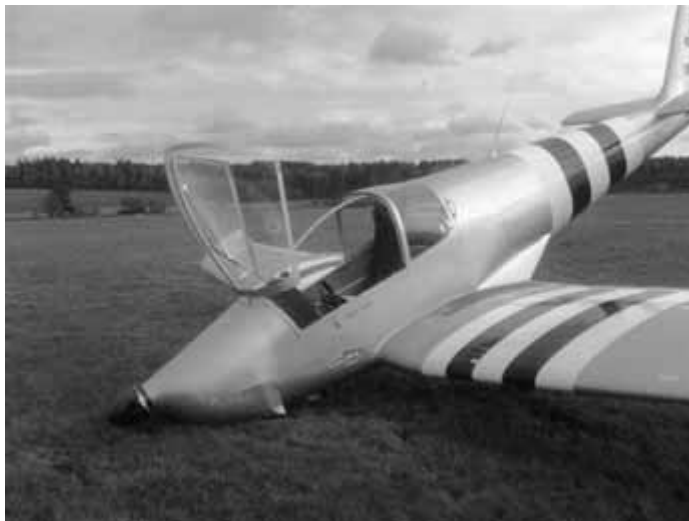
## Letecký incident ULLa, typ Sova KP-2U, 17. 11. 2005, letiště Zbraslavice

Zlomený list dvoulisté za letu stavitelné vrtule, zlomená vzpěra přední podvozkové nohy, deformované kryty motorového prostoru a trup v místě uchycení nohy, poškozený mechanismus zavírání podvozku.

Zvýšené namáhání přední podvozkové nohy v důsledku přistání po větru a na vyšší rychlosti s dosednutím na tři body.

Menší odolnost podvozku zatahovacího oproti podvozku pevnému, vyšší váha na předním kole daná konstrukcí letounu, dosednutí po mírném svahu na travnatý povrch letiště.

VPD letiště se podélně mírně svažovala, pilot nevytratil přebytek rychlosti a UL letoun dostatečně nepodrovnal. Tím došlo k většímu namáhání podvozku po dosednutí. Pilot měl po přeletu k letišti řádně zhodnotit směr větru a zvolit směr přistání proti němu. Přistání proti větru, do mírného protisvahu a s podrovnaným UL letounem na hlavní podvozek by skončilo bez problémů.
