Informace k události prasknutí karabiny  
Letecké nehody  
Závazné bulletinů Allegro

Bulletin LAA ČR  
je přílohou  
časopisu  
Pilot LAA ČR

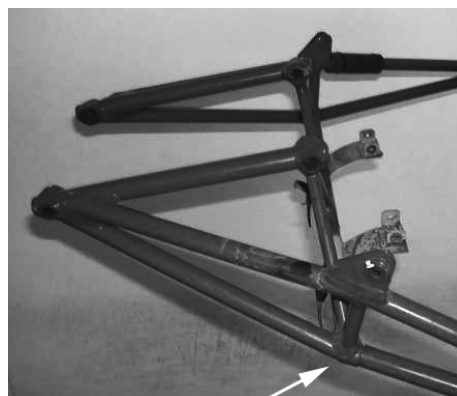
**PŘÍLOHA:** Fotografie prasklé trubky svařence motorového lože.

**PŘÍČINA:** Prasklá trubka svařence motorového lože zjištěná během údržby letadla Allegro.

**POŽADOVANÁ ČINNOST:** Provést kontrolu motorového lože. Jestli bude nalezena nějaká porucha, kontaktujte výrobce.

**PRŮBĚH:** Kontrola motorového lože. Záznam kontroly v Provozní příručce.
