- Výsledek šetření letecké nehody TL-3000 Sirius
- Informace o stavu zakazu létání s CH 601 XL
- Nový program firmy Zenair: Registrace stavitelů a majitelů letadel Zenair
- Dočasně omezený prostor LKR Milovice
- Závazné Bulletin k používání integrovaných raketových záchranných systémů

Bulletin LAA ČR  
je přílohou  
časopisu  
Pilot LAA ČR

## Výsledek šetření letecké nehody TL-3000 Sirius

## Závazné Bulletin k používání integrovaných raketových záchranných systémů

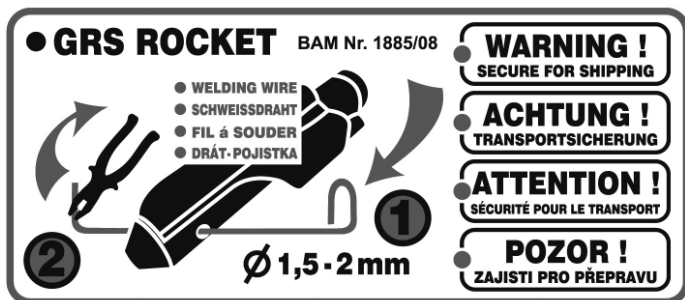
1. důslednou kontrolu, zda raketový motor u systémů firmy **Galaxy High Technology s.r.o.** má odstraněné 2 přepravní pojistky, které zajišťují, aby při dopravě a manipulaci se záchranným systémem při jeho montáži nemohlo dojít při nárazu k náhodné aktivaci raketového motoru.

Výrobce připevňuje na zajišťovací jehlu a aretační šroub propojený červený praporek, který se současně s jehlou po montáži odstraní (pozor, nezaměňovat se zajištěním odpalovací rukojeti v kabině letounu).

Viz připojená nálepka s nákresem odstranění pojistek.

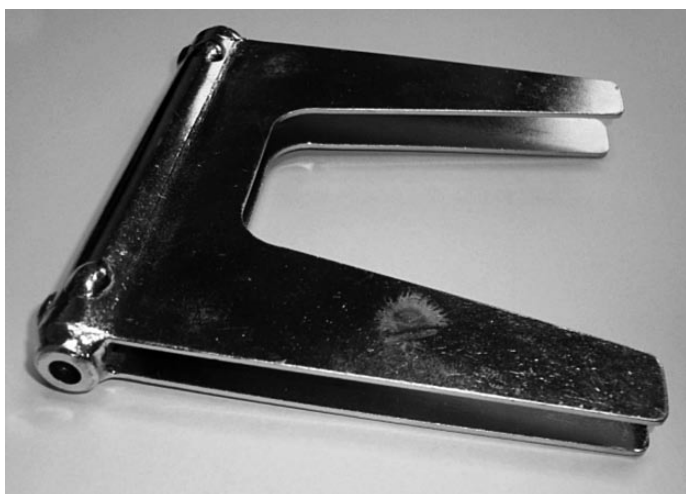
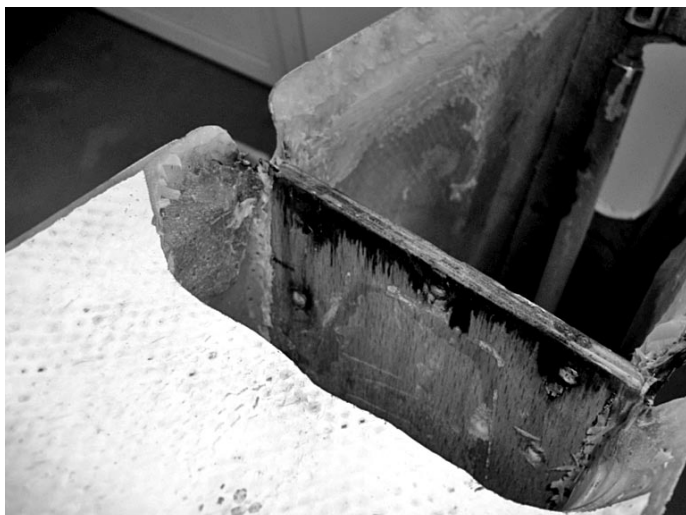
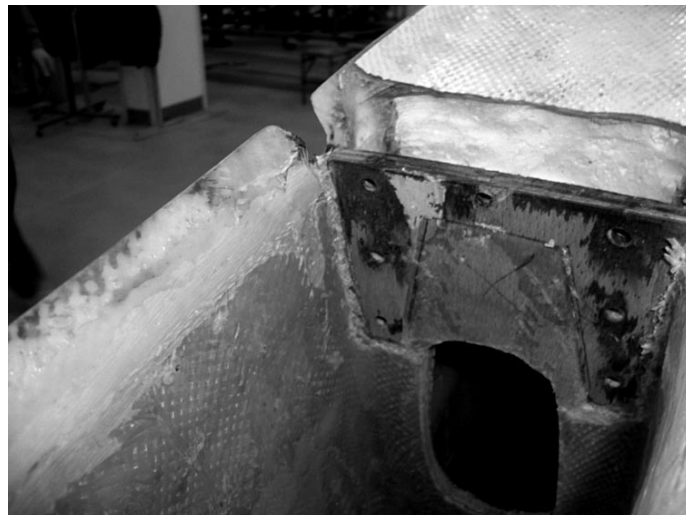
Kování je tvořené ocelovým plechovým třmenem, do něhož jsou v místě jeho ohybu po stranách přivařená pouzdra. Pouzdra mají vnější průměr 12 mm, vnitřní průměr 6 mm a tloušťku stěny 3 mm. Samotný třmen musí být zhotoven z plechu o tloušťce stěny 1,5 mm.

***Zdůvodnění:*** Bylo zjištěno, že u některých letounů je třmen kování vyroben z plechu o tloušťce 1,0 mm.

Majitel letounu zjistil nadměrnou vůli v uchycení VOP a po rozebrání byla zjištěna závada. Letoun měl nalétáno cca 1500 hod.

Ověřte, zda plechový třmen má skutečně tloušťku stěny 1,5 mm. Kování je shora částečně přelaminované, takže je nutné demontovat VOP a okraje

kování očistit od barvy a laminátu. Pak lze přeměřením a porovnáním průměru okraje pouzdra a ohnutého plechu ověřit tloušťku použitého plechu.

V případě zjištění, že je kování vyrobené z plechu 1,0 mm, zastavují provoz tohoto letounu a nařizují výměnu kování.

Výměna kování je poměrně pracná záležitost, musí se otevřít horní část kýlové plochy, odstranit staré kování, namontovat nové a celý komplet opět zalaminovat. Předpokládaná cena je cca 5500 Kč bez ceny kování.
