■ Mimořádné události UL

Mimořádné události UL

Nehoda UL letounu Morane 185

Letecká nehoda UL letounu Morane 185, dne 16. 6. 2012 v 18.45 hod. SELČ u Mladé Boleslavi

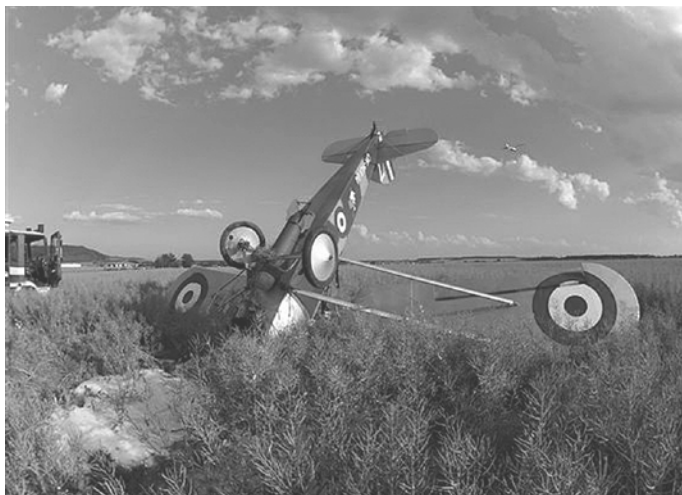
Poškozen jeden list vrtule, rozlomen reduktor, ulomený držák startéru, poškozen motor, motorové lože, motorové kryty, hlavní podvozek a náběžné hrany obou polovin křídla.

Vzhledem k tomu, že po dopadu UL letounu na zem došlo k požáru v motorovém prostoru a k tomu, že byly chladicí, palivová a elektroinstalace značně poškozeny požárem, nelze jednoznačně stanovit příčinu vysazení motoru. Ani po demontáži motoru nebyla zjištěna žádná technická závada, která by zapříčinila jeho vysazení.

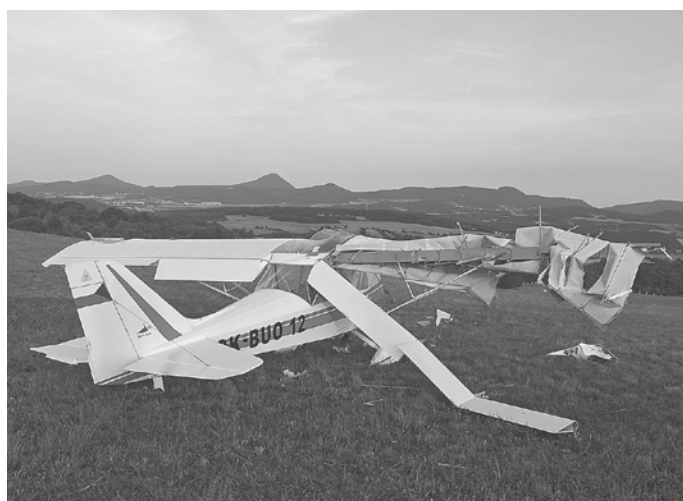
Poškozena vrtule, přední část trupu a obě poloviny křídla.

Po vysazení motoru UL letounu je vždycky nejdůležitější znovu získat dostatečnou rychlost! Potom teprve se starat kam s ním. I když motor pracuje, ale v nedostatečném výkonu, a nemohu si být jist, jestli se nezastaví úplně, rozhodně není vhodné dělat zatačku a ještě s minimální rychlostí. Vždycky je lepší hlídat dostatečnou rychlost a hledat plochu před sebou a jen mírně měnit směr letu. I v takovém případě by asi bylo poškození UL letounu menší, než jak to nakonec dopadlo. Samozřejmě, že je to ode mne jen moudrá úvaha. Praxe a historie nám však dokazují, že hodně rozbitá letadla a i lidé jsou většinou proto, že pilot při problému s motorem hned začal točit zatačku.

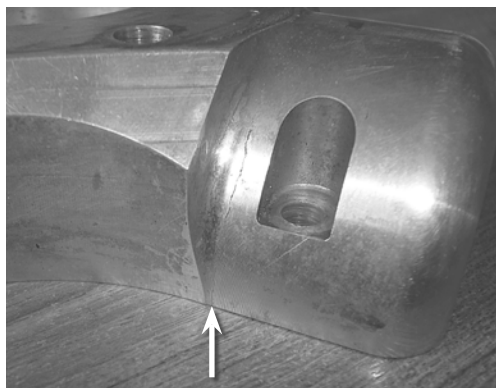
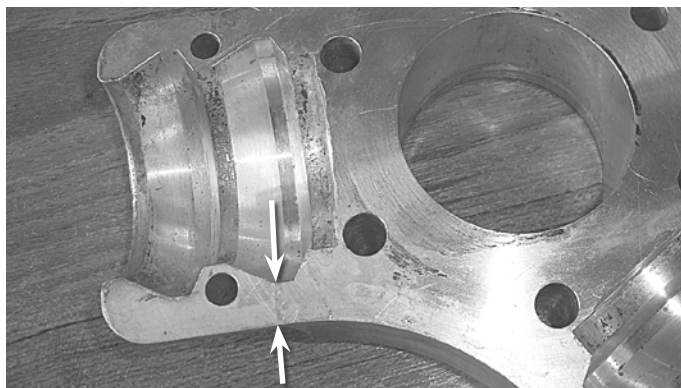
Při periodické kontrole letounu s motorem Verner 1400 zjistil inspektor techniky Ing. Podborský trhlínu na duralovém středu třílisté vrtule Peszke.

Technický úsek LAA nařizuje okamžitou kontrolu duralových středů vrtulí tohoto typu.

Kontrolu proveďte po pečlivém očištění vrtulového středu. K vizuální kontrole použijte zvětšovací lupu.

Kontroly nadále provádějte průběžně v provozu, při náboji zakrytém vrtulovým kuželem nejpozději po každých 50-ti hodinách.

V případě zjištění trhlíny zašlete informaci na technický úsek LAA s údajem o počtu nalétaných hodin a typu motoru a letounu.

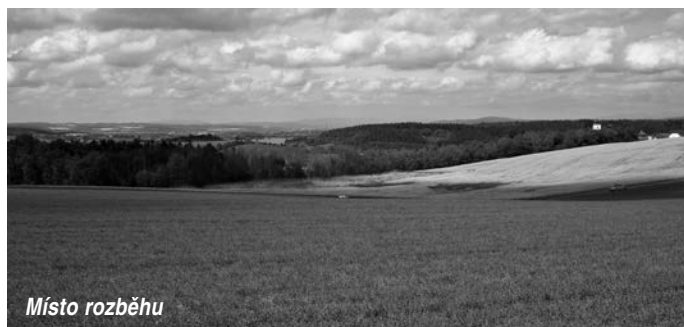
Místo rozběhu

Žena bez pilotní kvalifikace s přáteli zkoušela paragliding na mírně svažitém terénu. Nečekaně se zvedla do výšky cca 5 m a neadekvátní reakcí si způsobila blíže nespecifikovanou deformaci vrchlíku a následně spadla na zem. Žena (20 let) utrpěla zlomeniny nohou a těžké poškození mozku.

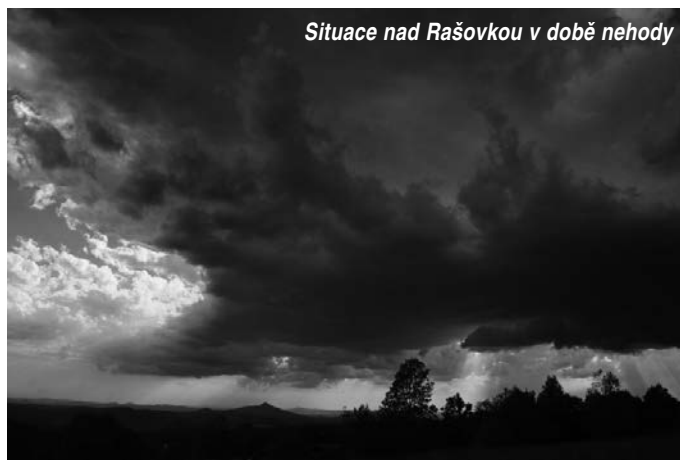
Několik pilotů setrvalo ve vzduchu i při zřetelně přicházející bouři. V okamžiku, kdy dorazila hůlava, jeden pilot bezpečně přistál v terénu za kopcem, druhý pilot přistál bez zranění na stromě a bohužel třetí pilot se při pokusu o nouzové přistání zřítíl v turbulencích na zem z výšky cca 15 m, utrpěl vážné zranění páteře.

Situace nad Rašovkou v době nehody
