# Závazný bulletin pro letouny TeST

Závazný bulletin 2016-04 - 29

Kontrola polohy a upevnění závěsů kormidel

### Upozornění pro majitele letounů typu Cora, Allegro s „T“ ocasními plochami

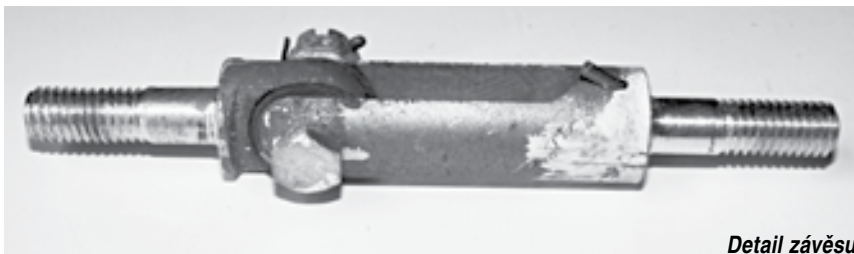
Detail závěsu

Došlo k pootočení jednoho ze závěsů výškového kormidla o cca 45°, takže závěs se přičil a na přitažení bylo třeba vyvinout větší sílu. Při následné kontrole po přistání byla zjištěna příčina zvýšené síly na přitažení.

Přišroubovaný závěs na dřevěné konstrukci se v průběhu dlouhodobého provozu může vlivem pracování dřeva (opakované sesychání a vlhnutí) uvolnit a proto je potřebná periodická kontrola těchto spojů.

Nepřípustné vychýlení osy závěsu

Kontrolu závěsu lze provést při plné výchylce kormidla (křídélka) v poloze nahoru, kde je možné výřezem v torzní skříni kormidla zkontrolovat polohu závěsu a ověřit, zda není uvolněný s možností se pootočit. Pokud nebude dostatečně na závěs vidět, tak je možné odpojit náhon a kormidlo / křídélko se vychýlí tak, že je do prostoru dostatečně vidět.

V případě zjištění uvolněného závěsu bude majitel kontaktovat příslušného inspektora techniky, který určí způsob opravy (buďto pouze dotažení matice nebo vymezení vŕl a dotažení matice).

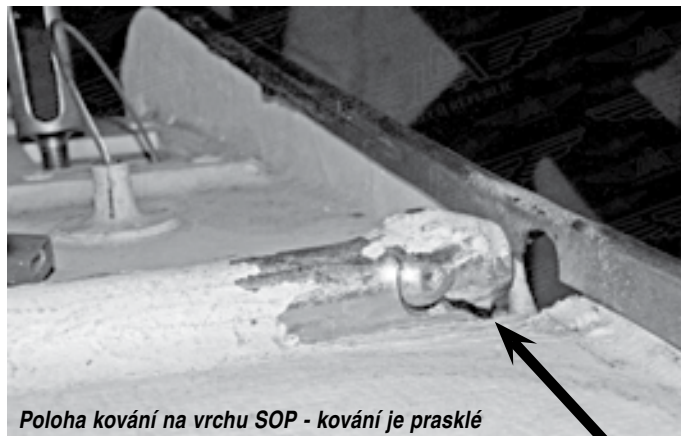
Kování je tvořené ocelovým plechovým třmenem, do něhož jsou v místě jeho ohybu po stranách přivařena pouzdra. Pouzdra mají vnější průměr 12 mm, vnitřní průměr 6 mm a tloušťku stěny 3 mm. Samotný třmen musí být zhotoven z plechu o tloušťce stěny 1,5 mm. V letošním roce byla zjištěna při předletové prohlídce zvýšená vůle v uchycení stabilizátoru letounu Allegro. Při následující detailní prohlídce bylo zjištěno, že na jedné straně kování VOP prasknul materiál vedle svaru a uvolnilo se zavařené pouzdro čepu upevnění VOP. **Důrazně proto upozorňuji na nutnost zvýšené pozornosti při kontrole upevnění VOP u těchto typů!** V případě zjištění jakéhokoliv náznaku poruchy – trhlinky, uvedené kování vyměňte. Výrobu kování zajišťuje firma Aeroprofil ze Strážnice – p. Josef Vavřík.

Poloha kování na vrchu SOP - kování je prasklé

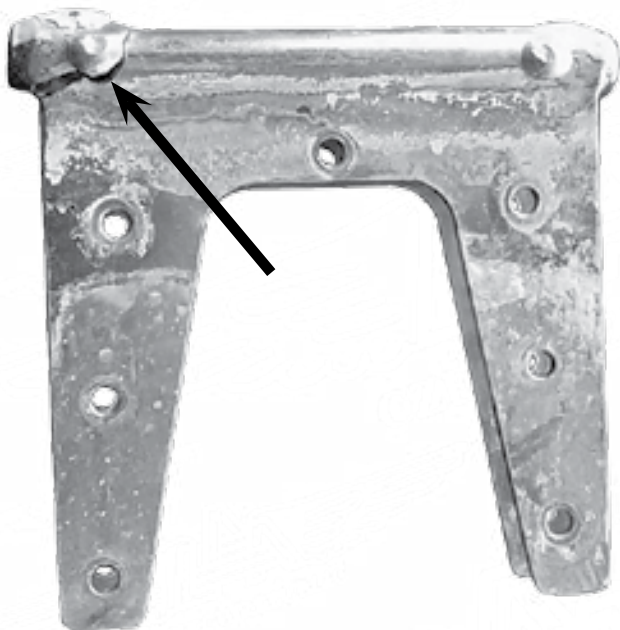
Vadný díl

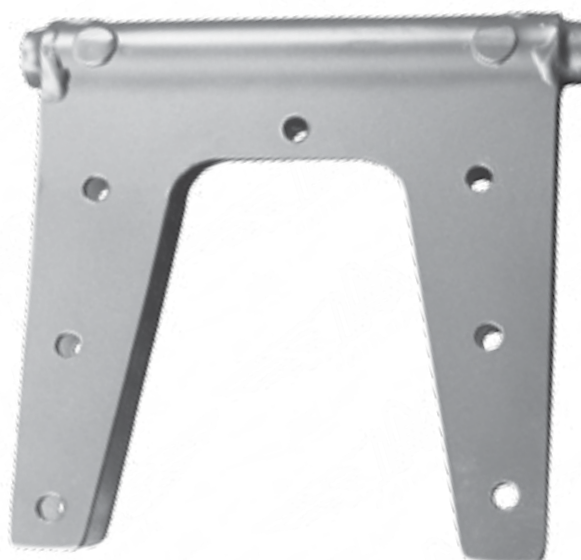
Nový díl navrtaný
