## Bulletin LAA ČR je přílohou časopisu Pilot LAA ČR

1 Kontrola táhla náhonu kormidla VOP letounů Jora a Cora  
2 Kontrola gumových provazců pérování podvozku letounů typu Zenair

3 Kontrola – výměna nerezového třmenů spodních předních lan na křídlech MZK Aeros

červenec 2013

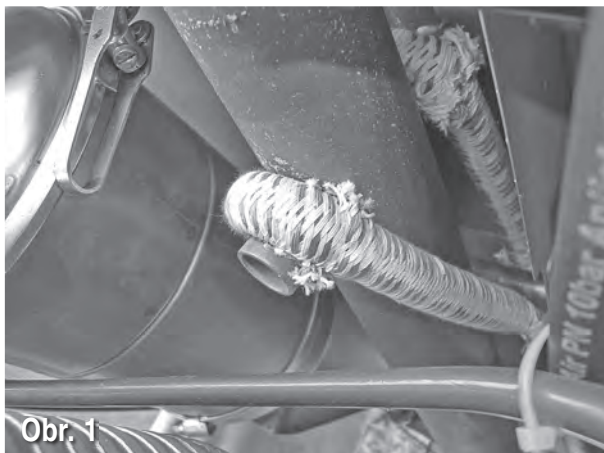
Obr. 1

V rejstříku LAA je v současné době 118 letounů typu Zenair a jsou případy, kdy gumový svazek bez problémů slouží 800 hodin po dobu 10 let a majitel svazek vyměnil pouze preventivně. V provozu však dochází k postupnému opotřebování a poškozování opletu tohoto svazku (**obr. 1**) a máme informace o případech, kdy došlo k poruše – přetržení gumového svazku na předovém podvozku.

Doporučuji, průběžnou kontrolu gumových svazků, především na předovém podvozku na poškození opletu, případně jejich preventivní výměnu.

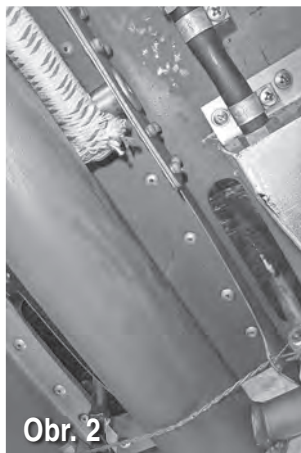
Obr. 2

Předový podvozek má doraz pouze pro pohyb směrem dolů. Po prasknutí svazku noha vyjede vahou letounu směrem nahoru a zachytí se až o táhla nožního řízení (**obr. 2**), která tím prakticky zablokuje. Majitel letounu po výměně gumového svazku vytvořil doraz pomocí oka z ocelového lanka. Toto musí být namontováno tak, aby nemohlo svazek poškozovat (**obr. 3**)

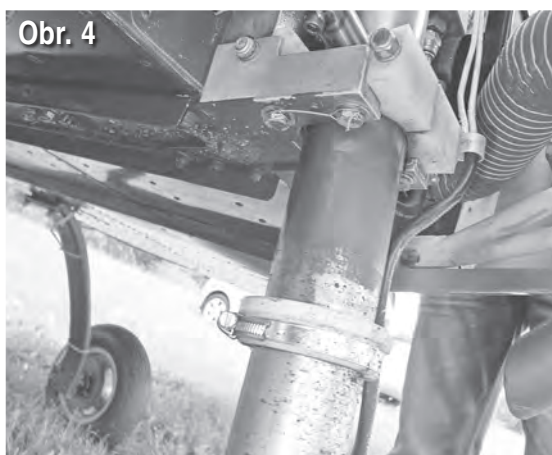
Obr. 4

Doraz proti nadměrnému vyjetí podvozkové nohy při případném přetržení svazku vyřešili stavitelé přišroubovanou objímkou na noze podvozku, která omezí pohyb nohy (**obr. 4**).

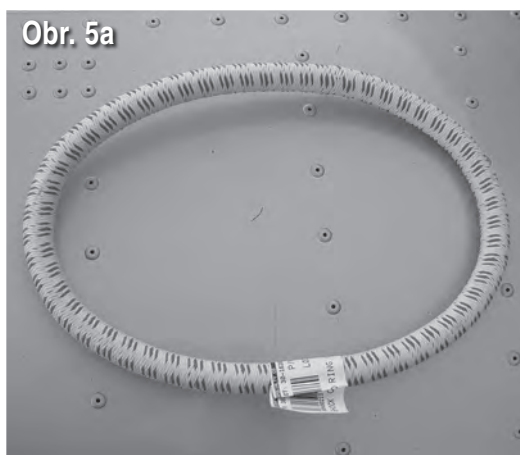
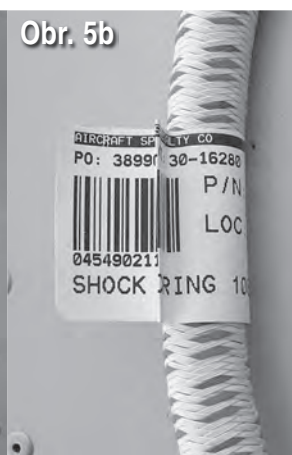
Záleží pravděpodobně na tom, kde byl gumový svazek zakoupen. Pokud byl svazek dlouhou dobu skladován v nevyhovujících podmínkách, nebo mohlo jít o vadný výrobek, může dojít k jeho poruše.

Je potřeba objednat svazek pod označením 1080 HD (**obr. 5**) a tento použít jak na předovou podvozkovou nohu – 1 x tak na hlavní podvozek 4x (CH – 601).

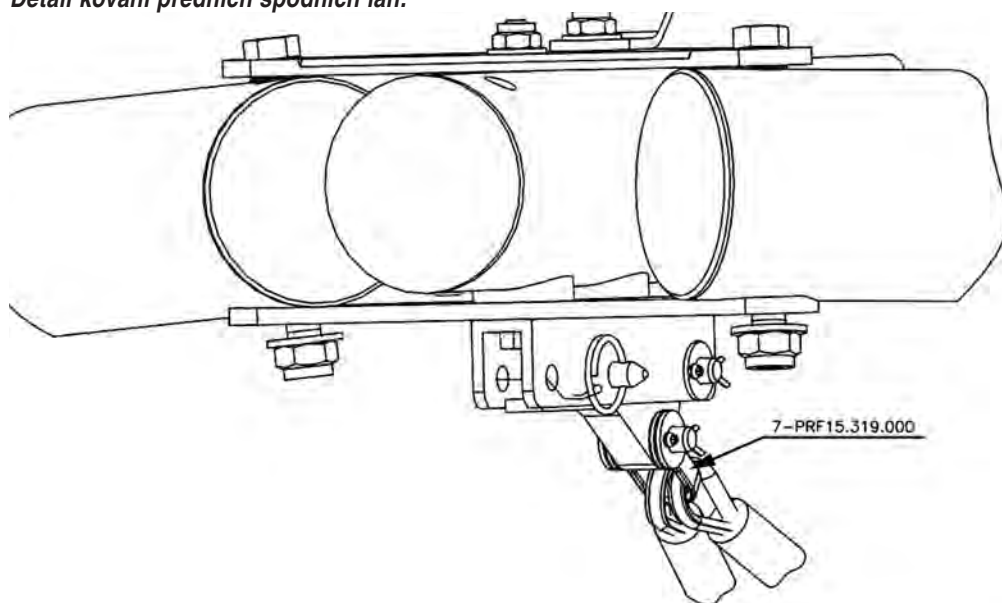
**Detail kování předních spodních lan:**

Ukrajinský výrobce obdržel informaci o poruše tohoto dílu. Následně zjistil, že pro výrobu tohoto dílu byl nesprávně dodán nevhodný nerezový plech AISI 430 namísto objednaného AISI 321H. Toto se může projevit výskytem trhlinek nebo koroze na tomto dílu, rovněž se to dá poznat přiložením magnetu – kování z nesprávného materiálu magnet přitahuje stejně jako obyčejná ocel. V případě, že při kontrole zjistíte kování z nesprávného materiálu, obraťte se

**Nařizují před dalším letem provést kontrolu a v odůvodněném případě výměnu nerezového kování-třmenu předních spodních lan křídla MZK – výkresové označení dílu PRF 15.319.000.**

na pana Jiřího Zítka (tel. 602 254 464), který v ČR u těchto křídel zajišťuje správné díly pro výměnu.
