Bulletin LAA ČR
je přílohou
časopisu
Pilot LAA ČR

Informace o leteckých nehodách ULL

Informace o letecké nehodě ULL K-4 Šumák, letiště Tachov, 10. 6. 2008

Informace o nehodě ULL Qualt 201, letiště Jičín, 9. 6. 2008

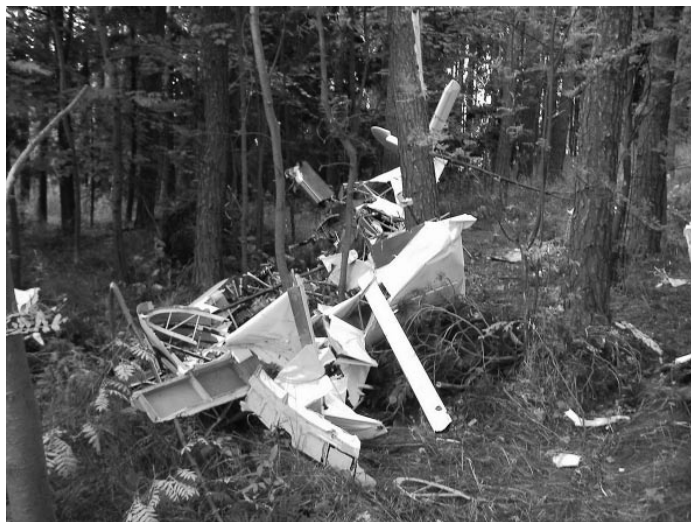
šumák.jpg

Pilot s další osobou na palubě odstartoval s UL letounem K-4 Šumák z VPD 27. Pilot provedl zatáčku doleva a pokračoval větším levým okruhem, kde v poloze za hangárem ve výšce 300 metrů UL letoun vlivem malé rychlosti přešel do vývrtky, kterou zakončil v lesnatém porostu. Další osoba na palubě došla na letiště pro pomoc, těžce zraněného pilota z troskek vyprostili hasiči.

Na vývrtce se podílela nečistá pilotáž, malá rychlost letu a umístění motoru na pylonu nad těžištěm.

Letadlo s uspořádáním pohonné jednotky na pylonu s osou tahu vysoko nad těžištěm letounu má výrazně odlišné klopové momenty v režimech plného výkonu a zastaveného motoru. Letadlo s motorem na plný plyn klopí „na nos“ v důsledku tahu nad těžištěm. Letadlo se zastavenou pohonnou jednotkou klopí „na ocas“ v důsledku vzniklého odporu nad těžištěm letounu. Při náhlém zastavení pohonné jednotky v režimu plného plynu dochází k výrazné změně klopivého momentu na opačnou stranu.

Uspořádání pohonné jednotky letounu na pylonu nad křídlem letounu má v zatáčce destabilizující vliv zvětšující se jak s délkou ramene pylonu, tak s hmotností pohonné jednotky. Při náklonu do zatáčky má vektor působení gravitační síly pohonné jednotky tendenci zvětšovat původně zamýšlený náklon.

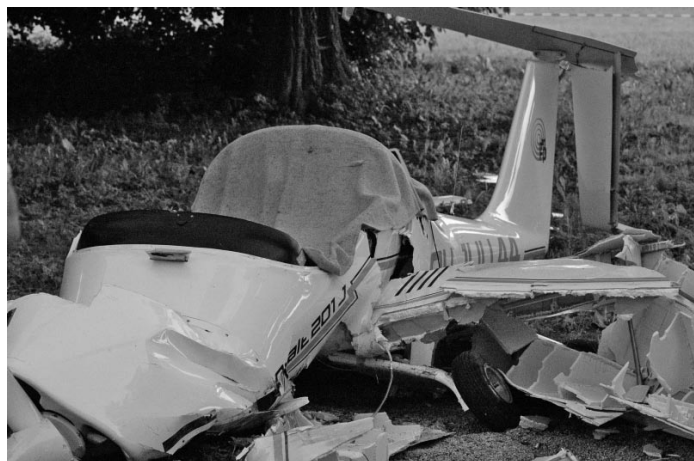
V pondělí 9. 6. 2008 kolem 18:20 SELČ došlo cca 800 m jihozápadním směrem od letiště Jičín k tragické nehodě UL letounu Qualt 201, při které oba členové posádky utrpěli smrtelná zranění.

- pilot vzletl samostatně a v mezipřistání přibral na palubu zkušenějšího instruktora,
- místo nehody odpovídá poloze na „úzkém“ jižním okruhu LKJC,
- podle výpovědi svědků události se však nejednalo o std. let po okruhu, ale o „provádění mánévru“ v blízkosti letiště, které bylo bez dalšího provozu,

- podle předběžného ohledání místa nehody a troskek narazil letoun do země pod strmým úhlem a v levé rotaci,
- při ohledání troskek na místě nebyla zjištěna technická závada, která by mohla mít na vznik události vliv,
- příčiny události a konečné závěry bude řešit komise UZPLN.

Bez ohledu na to, jestli měla výška letu na vznik této události vliv či nikoliv, je potřeba z mého pohledu na tomto místě znovu upozornit, že každá posádka by měla vždy vzít v úvahu potřebnou výšku zejména pro nácvič letů minimální rychlostí a zábrany pádu, aby měla dostatek času a prostoru na vybrání.
