- Mimořádné události ULL
- Informace o vhodnosti použít vrtule k motoru
- Kontrola příďové nohy letounů TL 132 / 232 Condor, (TL 96 Star, TL 2000 Sting)
- Nehody PK za první pololetí 2010

Bulletin LAA ČR je přílohou časopisu Pilot LAA ČR

## Mimořádné události ULL

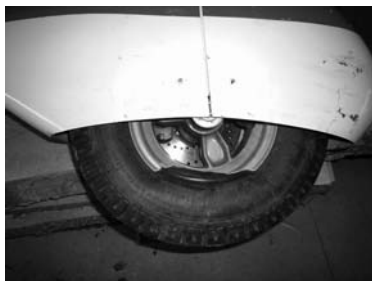
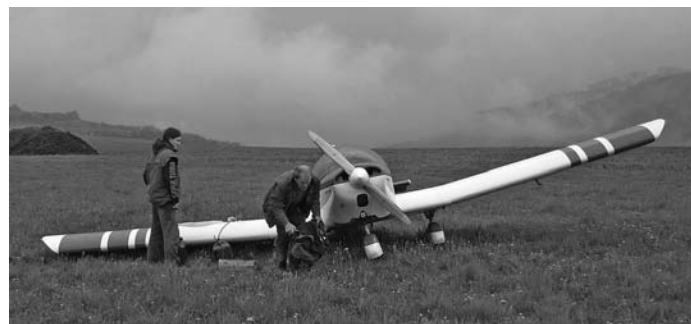
### V sobotu 1. 5. 2010 došlo v 19:20 SELČ východně obce Brumov-Bylnice k bezpečnostnímu přistání UL letounu Zenair Ch 601 Zodiac.

Pilot prováděl navigační let na trati Zlín-Štípa – Dubnice nad Váhom – Zlín-Štípa. Při zpátečním letu z Dubnice nad Váhom se rozhodl pro bezpečnostní přistání na plochu pro letecko-chemickou činnost z důvodů neodkladné nutnosti vykonání tělesné potřeby. Před přistáním provedl průlet a prohlídku plochy, která leží 500 m východně obce Brumov-Bylnice. Po přistání a ujetí cca 30 - 40 m zachytilo kolo pravého podvozku o kámen průměru cca 15 - 20 cm, který byl skrytý v trávě. Poté došlo k vybočení UL letounu o cca 50° vpravo a tím k ohnutí příďového podvozku a následnému ulomení pravé podvozkové nohy.

Uvádíme tento incident proto, abyste se i vy poučili, že někdy ani průletem a prohlídkou plochy při bezpečnostním přistání neodhalíte všechny překážky, které se mohou na ploše skrývat.

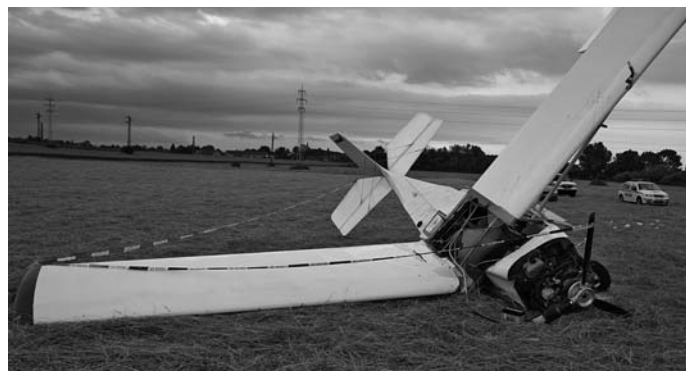
### V sobotu 12. 6. 2010 došlo v 18:20 SELČ jižně od města Jičín v průběhu nouzového přistání k nehodě UL letounu Tulák.

K nehodě došlo při návratu z prostoru mimo letiště. Pilot prováděl přiblížení na přistání VPD letiště aeroklubu Jičín ve směru 300°. Ve vzdálenosti cca 2 km od prahu dráhy a ve výšce cca 250 m AGL došlo k náhlému vysazení motoru. Pilot se rozhodl přistát na posekanou louku tak, že musel provést levou zatáčku o 180°. Aby mu přistání vyšlo, provedl skluz a v momentě ukončení skluzu narazil do vodičů vysokého napětí. Došlo k přetržení vodičů vysokého napětí a pádu UL letounu na zem. Pilot byl s lehkým zraněním převezen do nemocnice.

Podle prvotních zjištění došlo k vysazení motoru z důvodu vyčerpání paliva v nádrži a k nárazu UL letounu do vodičů vysokého napětí z důvodu jejich přehlédnutí pilotem.

Nehoda z důvodu vyčerpání paliva se stala i v srpnu minulého roku. Kdyby si pilot udělal důslednou přípravu před letem a zkontroloval množství paliva i s potřebnou rezervou, případně pečlivěji sledoval spotřebu paliva během letu a upravil k tomu svoje úmysly, k nehodě by nemuselo dojít. V Jičíně, kde není ve směru přistání na dráhu 30 moc vhodných ploch pro nouzové přistání, by mohla nehoda předejít i větší výška UL letounu bezprostředně před vysazením motoru. Plochy, kde nelze nouzově přistát, je dobré přelétávat v dostatečné výšce a s rezervou pro případ neočekávaného vysazení motoru.

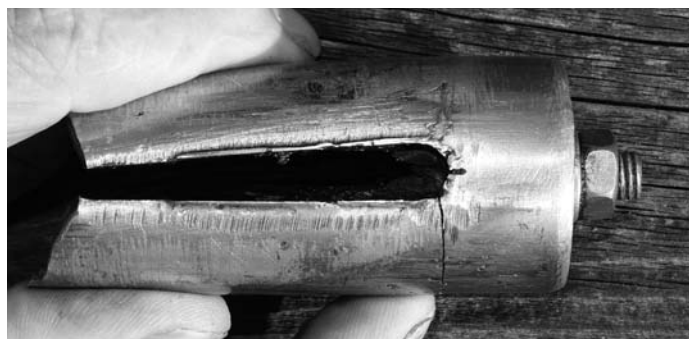
V letošním roce se opět stal obdobný případ, který vedl ke zveřejnění takového článku. Pilot letounu typu TL 132 Condor po přistání pojížděl na stojánku a došlo k ulomení přídové nohy. Kromě poškození podvozku a chladiče došlo ke zničení vrtule, takže nezanedbatelná škoda na letounu.

Na přiložené fotodokumentaci je velmi dobře vidět únavový druh lomu a hlavně řada prasklin, které jsou iniciovány od konce drážky v ocelové trubce.

Je zcela evidentní, že majitel neprováděl požadovanou kontrolu přídové nohy na případné trhlinky, které rostly a rostly až do závěrečného „třuknutí“ vedoucího k úplnému ulomení celé podvozkové nohy.

Abychom se vyhnuli takovéto nepříjemnosti, je nutné provádět v provozu důkladnou kontrolu přídové nohy. Přední kolo je zpravidla vybaveno bačkorou (aerodynamickým krytem) a zbývající část nohy k spodní části motorového krytu má také aerodynamický kapkovitý překryt. Tento překryt brání důkladně nohu zkontrolovat, není vidět, že je například mírně ohnutá (u Condora zpravidla bývá ohnutá směrem dopředu). Abychom tedy mohli provést pečlivou kontrolu, musíme sejmut dolní díl s vidlicí kola. Sejmeme ji po odšroubování a vyjmutí příčného čepu. Dále musíme odvrátit hliníkové trhací nýtky, abychom mohli sejmut aerodynamický kryt (je možné pro opakovanou demontáž místo nýtky změnit uchycení krytu na šroubky). Provedeme kontrolu dolního dílu i pevné části podvozkové nohy, zda nejsou ohnuté, zda se nevyskytují trhlinky, a zda není vedení příliš opotřebené.

Častější kontrolu doporučuji především u školních letounů, u kterých je namáhání podvozkové soustavy značně vyšší, u letounů, které létají na křivém, hrbolatém letišti a u letounů, kde si je majitel vědom hrubého přistání. Při jakékoliv pochybnosti o tom, že je trubka přídové nohy zcela v pořádku, je nutné trubku vyměnit. Minimálně předejdete daleko výraznějším nákladům.
