- Změny v předpisech LA 1, ZL 1, PL 1 a PL 4
- Mimořádné události ULL
- Závažný technický bulletin pro majitele MZK s nosnou plochou typu MW 155

## Závazný technický bulletin pro majitele MZK s nosnou plochou typu MW 155

**Všichni majitelé (provozovatelé) motorových závěsných kluzáků s nosnou plochou MW 155 provedou kontrolu upevnění napínacích lan příčnicku na zadním konci kýlové trubky.**

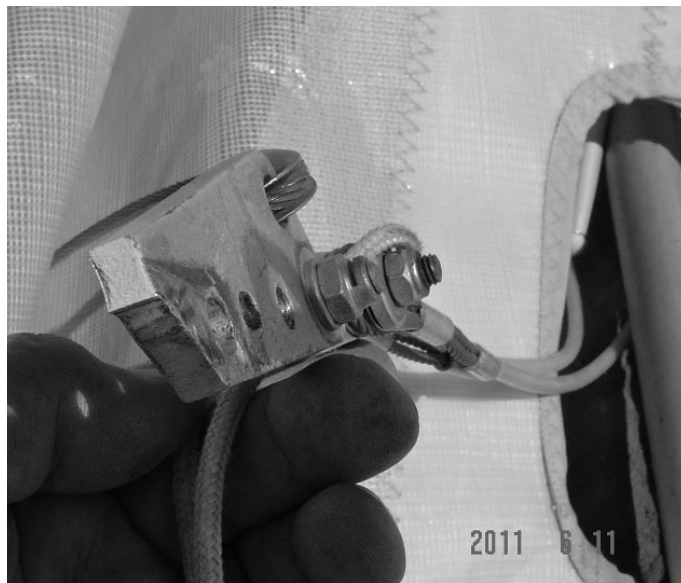
1. Dne 11. 6. 2011 došlo u obce Syrovice jižně od Brna k nehodě MZK, při které pilot zahynul. Při podrobné technické prohlídce MZK po nehodě bylo zjištěno, že v plechovém kování na zadním konci kýlové trubky není zaklesnut a čepem správně zajištěn napínák příčnicku. Při prohlídce napínáku bylo zjištěno, že došlo k jeho lomu tam, kde je průřez zúžený v místě výřezu ve tvaru háku, kterým se napínák příčnicku zaklesne při montáži křídla za čep kování na kýlu. Po „zaháknutí“ je však nutno prostrčit otvorem v napínáku před výřezem háku druhý čep, který teprve zabezpečí pevné uchycení napínáku k zadnímu kování na kýlové trubce. Při montáži nosné plochy havarovaného MZK před letem nebyl po zaháknutí napínák příčnicku tímto čepem zajištěn.

S největší pravděpodobností došlo k havárii tak, že po vzletu při zatížení konstrukce MZK došlo k ulomení napínáku pevnostně držícího za výřez háku a namáhaného přidavným ohybem (viz fotografie). Tím došlo k uvolnění napnutého příčnicku a změně tvaru

a vlastností nosné plochy. Toto nutně vedlo ke ztrátě říditelnosti a pádu MZK.

Všichni majitelé (provozovatelé) MZK s nosnou plochou MW 155 provedou kontrolu upevnění napínacích lan příčnicku a příslušných dílů tohoto spojení, zda je správně provedeno.

Nerezové „účko“ kování napínáku musí být ke kýlu připevněno dvěma šrouby. Rychlonapínák musí být ve správné poloze, v zajištěném stavu musí čep zámku napínáku vyčnívat několik milimetrů za bočnici „účka“ a tlačná pružina nesmí být volná.

Pokud není použit rychlonapínák, ale dva samostatné šrouby, musí být zajištěny tak, aby bylo jednoznačně určeno, že se při sestavování křídla manipuluje s předním šroubem. U vlastního těla napínáku musí být znemožněno zasunutí čepu do posledního otvoru v napínáku. Buď je v něm nastalo upevnění napínací šňůry (tak aby nešla snadno vytáhnout), nebo musí být otvor zaslepen, nebo konec napínáku v místě posledního otvoru odříznut.

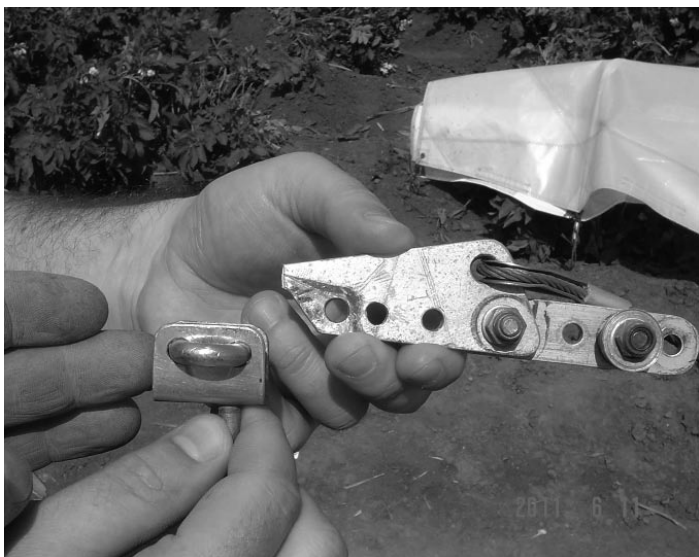
2. Shodou okolností při technické prohlídce jiného MZK s nosnou plochou stejného typu zjistil inspektor technik ve stejný den 11. 6. v podstatě stejnou chybu. Došlo k ní tím, že majitel instaloval druhý šroub upevňující kování napínáku ke kýlu, při zpětné montáži toto kování nevědomky otočil a při napínání příčnicku si neuvědomil špatné uchycení napínáku. Naštěstí s tímto provedením před technickou prohlídkou neletěl.

Kování napínáku ve tvaru „účka“ má dva příčné otvory s roztečí 15 mm, ve kterých je zasunut „dvojčep“ z nerezové kulatiny průměru 6 mm, zajištěný v provozní poloze tlakem pružiny (kromě tohoto standardního provedení se může objevit i varianta s dvěma samostatnými šrouby s válcovým dílkem a krátkým závitem o pevnosti min. 8G). V zadní části těla napínáku jsou tři otvory průměru 6 mm, kde prostřední otvor je vyříznut do tvaru háku.

**Vždy musí platit, že při montáži křídla je napínák zaháknut výřezem za zadní čep a pak pevnostně zajištěn předním čepem – napínák tedy ve správné poloze není namáhán tahem za výřez háku, ale za čep v otvoru před tímto výřezem, takže nemůže dojít k jeho ulomení.** V posledním zadním otvoru se upevňuje šňůra umožňující pohodlnější uchopení při napínání příčnicku.

Při otočení kování napínáku o 180° nebo při špatně namontovaném rychlozámku (nebo při vyjmutí zadního šroubu u provedení se dvěma šrouby) může dojít ke špatné montáži napínáku tak, že se zahákne za přední čep a stejná rozteč otvorů 15 mm umožňuje prostrčení zadního čepu posledním otvorem v napínáku (pokud je volný) a tím zdánlivé zajištění. Toto však vede k výše popsané poruše.

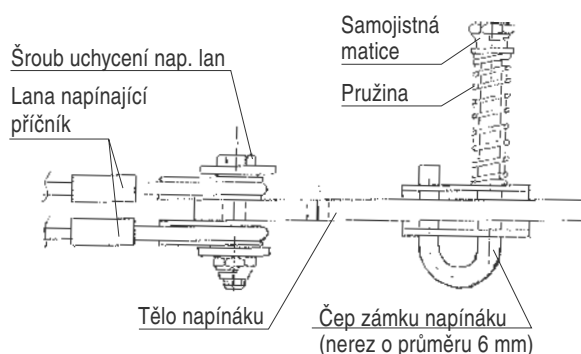
### Napínák příčnicku MW 155

*Pohled shora (kresleno bez zadního horního lana)*

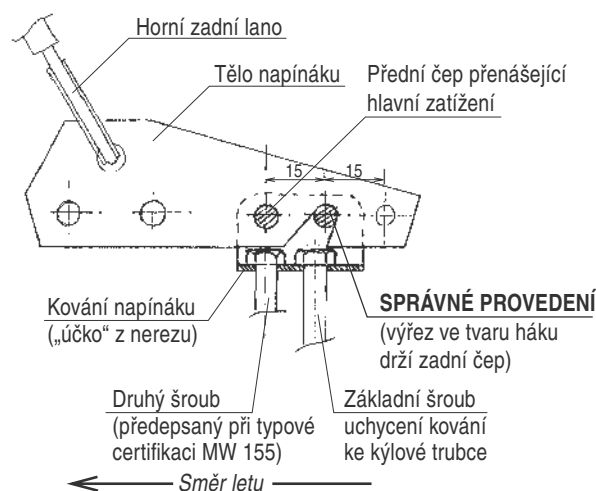
*Pohled ze strany (kresleno v částečném řezu bez lan příčnicku)*

#### SPRÁVNÉ PŘÍČNÍK

#### CHYBNÉ PŘÍČNÍK

Uchycení za hák a zadní otvor. Může k tomu dojít po otočení kování drženého jedním šroubem.
