- Mimořádné události ULL
- Kontrola torzních skříní křídel a ocasních ploch vyztužených polystyrenovými žebry
- Mimořádné události PPG
- Informace o nehodách v provozu PG za červen a červenec 2010
- Registrační formulář Klubu nebeských andělů

Bulletin LAA ČR  
je přílohou  
časopisu  
Pilot LAA ČR

**Kontrola torzních skříní křídel a ocasních ploch vyztužených polystyrenovými žebry**

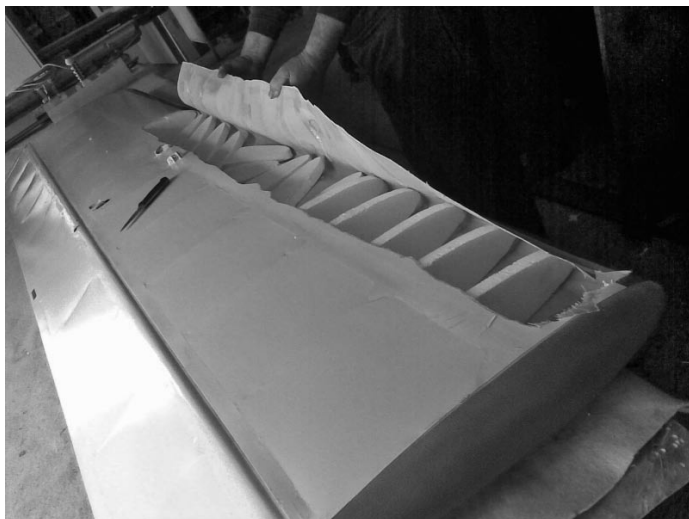
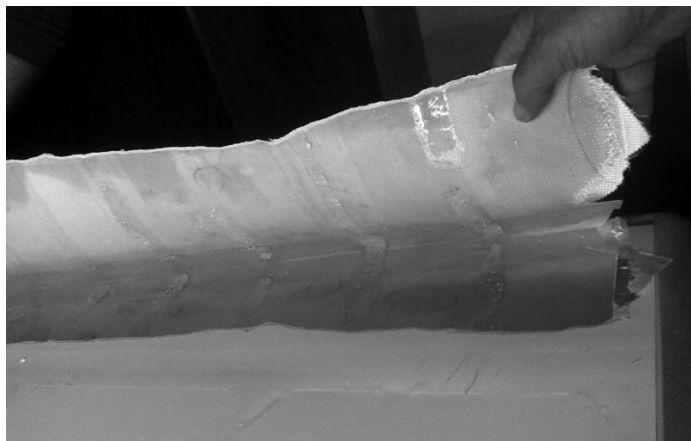
V rámci pravidelné technické prohlídky letounu Cora zjistil inspektor technik LAA nezvykle velkou mezeru mezi kýlovou plochou a obalem torzní skříně VOP. Při bližším zkoumání také vyšlo najevo, že laminátový obal torzní skříně VOP je velmi měkký a při zapáčení za koncové žebro šlo poměrně snadno stabilizátor VOP výrazně zkroutit.

Po otevření torzní skříně VOP se objevila příčina - polystyrenová žebra nebyla dostatečně přilepená k laminátovému obalu, respektive bylo použito málo zahuštěné epoxidové lepidlo a nevytvořil se odolný plošný spoj (bodový spoj polystyrenu má minimální odolnost, snadno dojde k jeho porušení uvolněním jednotlivých přilepených částíček polystyrenu). V provozu se některá žebra zcela uvolnila a skořepina torzní skříně přestala plnit svoji primární funkci – zajišťovat torzní tuhost VOP.

Letadlo bylo postavené amatérsky a stavitel zcela jistě nedodržel doporučený technologický / stavební postup. Při prvotní technické kontrole se závada nemusela objevit, bodově přilepená žebra se v obalu uvolnila až v průběhu provozu, tedy po cca 8 letech provozu.

*Jak tomuto problému předcházet:* Při stavbě důsledně dodržujte stavební postupy a na takovéto spoje používejte dostatečně zahuštěné lepidlo. Lepidla musí být raději více, spíše aby se vytlačilo, než aby chybělo. Připomínám, že se musí lepidlem natřít obě lepené plochy, tedy jak obal, který může být překřížkový nebo laminátový, tak polystyrenová žebra.

Důležité je nevytvrzovat takovéto spoje při zvýšené teplotě – snadno by mohlo dojít k vytečení lepidla ze spoje a následná kontrola již téměř není možná.

Žádám majitele letounů, které mají torzní skříň s polystyrénovými žebry, aby překontrolovali (a dále pravidelně kontrolovali) na svých letadlech jak křídla, tak stabilizátory VOP.

Kontrolu proveďte poklepem, stlačováním obalu torzní skříň v místě žeber a kroucením křídla/VOP. Při tlaku v místě žebra nesmí být cítit mezera mezi obalem a žebrem a přítomnost žebra musí být samozřejmě znatelná. Při kroucení plochy (myšleno rukama, běžnou silou

za koncový oblouk/žebro) nesmí dojít k výrazné deformaci obalu torzní skříň a především úhel dosaženého překroucení musí být minimální. Je výhodné, můžete-li porovnat tuhost zkoušené plochy s odpovídající na jiném letounu. V případě jakýchkoli pochybností se obraťte na výrobce nebo na inspektora techniky, který rozhodne o dalším postupu.

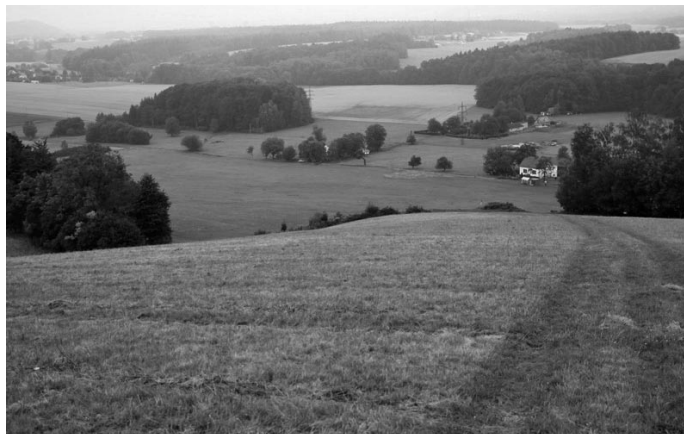
*Pohled z místa startu. Sražená osoba seděla vpravo od keřů uprostřed*

Dne **4. 7. 2010** došlo na **Palkovicích** k další vážné nehodě, při které byli zraněni dva žáci školy paraglidingu. Žák ve výcviku plnil úlohu výcvikové osnovy PL 3 hlava 4 bod 4.3.3. nácvik startu s odpoutáním. V průběhu letu byl řízen instruktorem pomocí radiostanice. Na pokyn „levou“ nejprve stahoval pravou řídící šňůru. Před překážkou - řadou stromů si uvědomil svou chybu a provedl požadovaný manévr razantním stažením levé řídící šňůry. Tím uvedl PK do ostré zatáčky, při které narazil do osoby, která seděla na zemi v prostoru, kde padáky prolétávaly. Žák ve výcviku i osoba sedící na zemi utrpěli těžké zranění a byli transportováni do nemocnice.
