## Mimořádné události ULL

**Letecký incident UL letounu VL-3, dne 18. 08. 2011  
v 19.15 hod. SELČ**

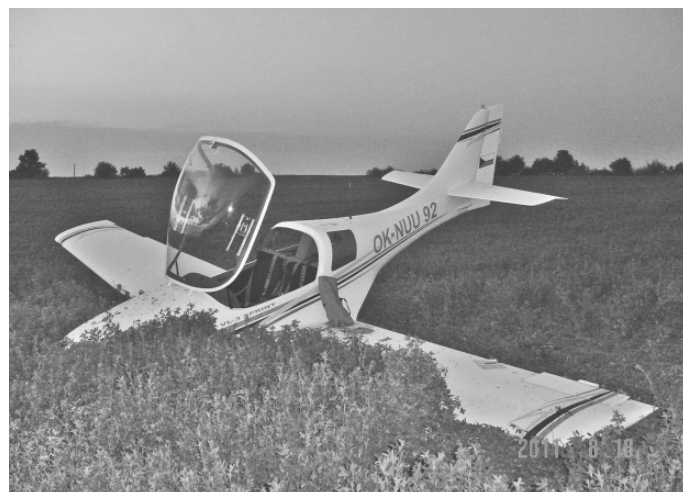
Pilot s druhou osobou na palubě startoval z neveřejné plochy SLZ Říčany z RWY 27, tedy směrem z kopce. Pilot se údajně snažil od počátku rozjezdu nadlehčovat přední kolo přitažením řídicí páky. Bezprostředně po vzletu došlo k vybočování UL letounu doprava. I přes plné výchylky řízení proti smyslu vybočení UL letoun stále zatáčel vpravo. Po chvíli došlo k prosednutí v pravém náklonu a plochému dopadu do polního porostu vpravo od vzletové a přistávací dráhy. Dopad UL letounu byl ztlumen cca 60 cm vysokým porostem na poli. Při prohlídce nebyly zjištěny technické závady, které by mohly vést k incidentu. Řízení UL letounu bylo v pořádku. Byla poškozena vrtule, a zatahovací podvozek. Posádka zůstala nezraněna.

Z vyšetřování vyplývá, že pilot od počátku rozjezdu zvedal nos letadla a vzletal při malé rychlosti. Po vzletu v přízemní výšce korigoval pilot výchylky letounu plnými výchylkami řízení, ale bez zvýšení rychlosti letu, což v závěru vedlo k pádu letounu vedle

vzletové dráhy. Je pravděpodobné, že kdyby pilot nechal letoun rozběhnout na vyšší rychlost a teprve potom odpoutal stroj od země, vzlet by probíhal normálně. Svůj vliv mohla mít také neznalost plochy, kde byl pilot poprvé a obava z kratší délky pro vzlet, než byl pilot zvyklý.
