- Upozornění pro uživatele motorů Rotax řady 912
- Mimořádné události UL
- Mimořádné události PG
- Omezení v prostoru letiště Klatovy

## Mimořádné události UL

## Mimořádné události PG

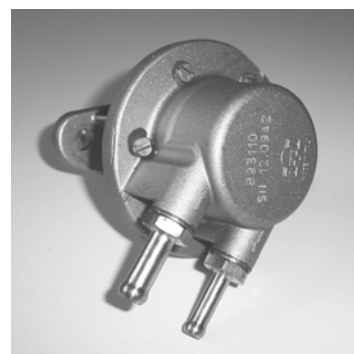
Výrobce motorů Rotax změnil **maximální povolený tlak paliva** pro motory 912 UL, 912 ULS 912 A, 912 F a 912 S z 0,4 na **0,5 baru**. Tato změna platí pouze pro motory, které jsou opatřeny palivovými čerpadly kat. č. 893 110 nebo 893 114 – viz obrázek.

Někteří majitelé motorů mají přístroje nastavené na starý limit 0,4 baru, a protože čerpadlo dává vyšší tlak, přístroj jim neustále hlásí poruchu.

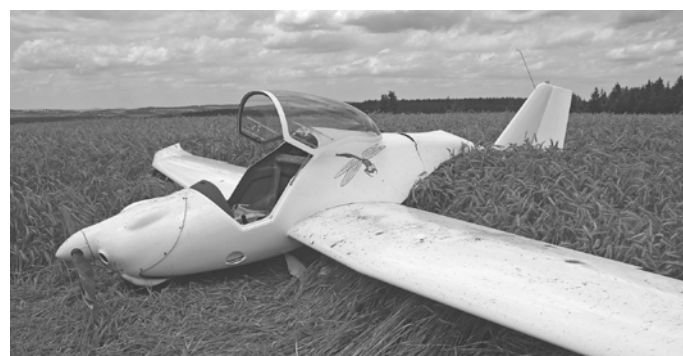
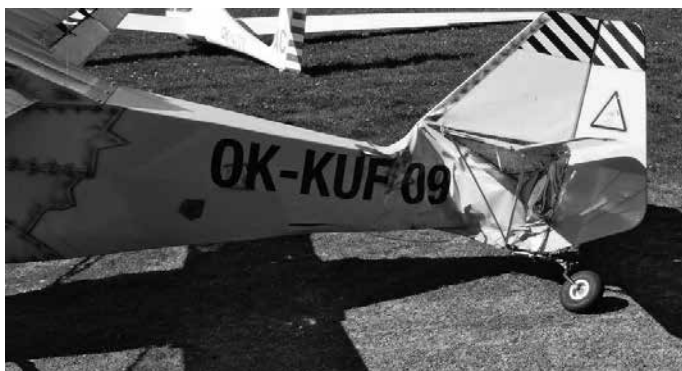
Pilot po prolétnutí trati soutěžního letu nasadil na přistání na RWY 10 SLZ Kotvrdovice do vytyčeného prostoru. Ve výšce 2 až 3 m nad zemí zjistil, že by do vytyčeného prostoru nepřistál, protože udělal rozpočet na přistání dlouhý. Proto se rozhodl pro opakovaný vzlet. Zvýšil otáčky motoru na plný výkon, zavřel vztlačkové klapky a začal provádět mírnou levou zatáčku. Po vybočení o cca 120 m od okraje RWY UL letoun sklouzl po křídle do obilí, kde došlo k jeho poškození.

Nezvládnutá pilotáž při opakovaném vzletu, zatáčka prováděná na malé rychlosti. Vítr foukal zprava do zad, zatáčka prováděná po větru. Správně by bylo nechat otevřené vztlačkové klapky v poloze pro vzlet, pokračovat rovným letem až do doby získání potřebné rychlosti, zavřít klapky a potom teprve začít točit zatáčku.

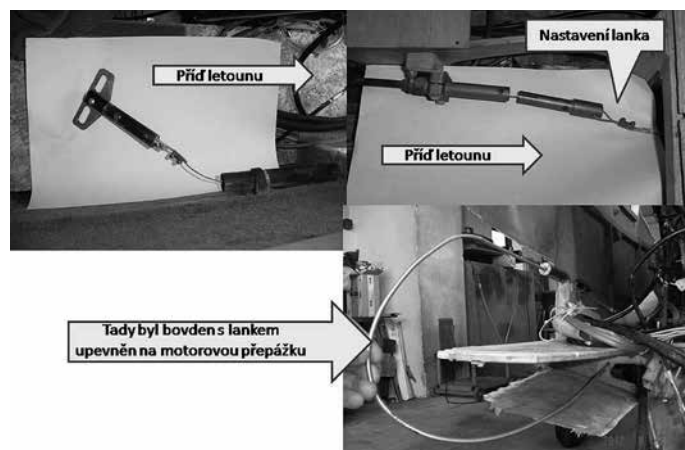
Pilot prováděl přistání na plochu SLZ Kraví Hora. Při přiblížení na přistání s otevřenými vzdušnými brzdami, při rychlosti 110 km/h provedl ve vzdálenosti cca 150 m od prahu RWY 24 zkrácení pomocí skluzu. Tento vybíral ve výšce cca 10 m nad zemí. Po srovnání UL letounu došlo k jeho prosedání. Pilot zavřel vzdušné brzdy. I přes to se UL letoun dále prosedál a z výšky cca 5 m tvrdě dosednul 15 m před prahem RWY 24 na plochu na všechna 3 podvozková kola. Došlo k poškození UL letounu, který se po velmi krátkém výběhu zastavil těsně za prahem RWY 24. Při tvrdém dosednutí UL letounu na zem se vylomila motorová přepážka i s motorem a v tu chvíli došlo k aktivaci a vystřelení raketového záchranného systému.

Přesto, že si pilot myslel, a v tomto případě zkušený pilot a instruktor, že má dostatečně velkou rychlost při vybírání skluzu, nebyla to pravda. Ten den bylo velké horko, přes 30°C. I to mohlo mít vliv na prosednutí UL letounu. Když je UL letoun ve skluzu, je to stabilní fáze letu i při malé rychlosti. Než se začne skluz vybírat, musí se UL letoun převést do úhlu sestupného letu, odpovídajícího letu při dostatečné rychlosti. Úhel sestupu se musí provést podle polohy horizontu na kabině, který odpovídá správné rychlosti klouzání. Ve skluzu nemusí rychloměr ukazovat správně. Po tvrdém dosednutí byl aktivován záchranný systém. To bylo způsobeno tím, že originální bezpečnostní lanko bylo pod sedačkou pilota nastaveno a k rukojeti do kabiny už pokračovalo lanko v bowdenu bez bezpečnostního lanka. Proto po odlomení motorové přepážky, ke které byl bowden s lankem připevněn, došlo k aktivaci záchranného systému. Upozorňujeme na to, že takovéto úpravy se nesmí provádět. Je to neodborná a nebezpečná úprava.

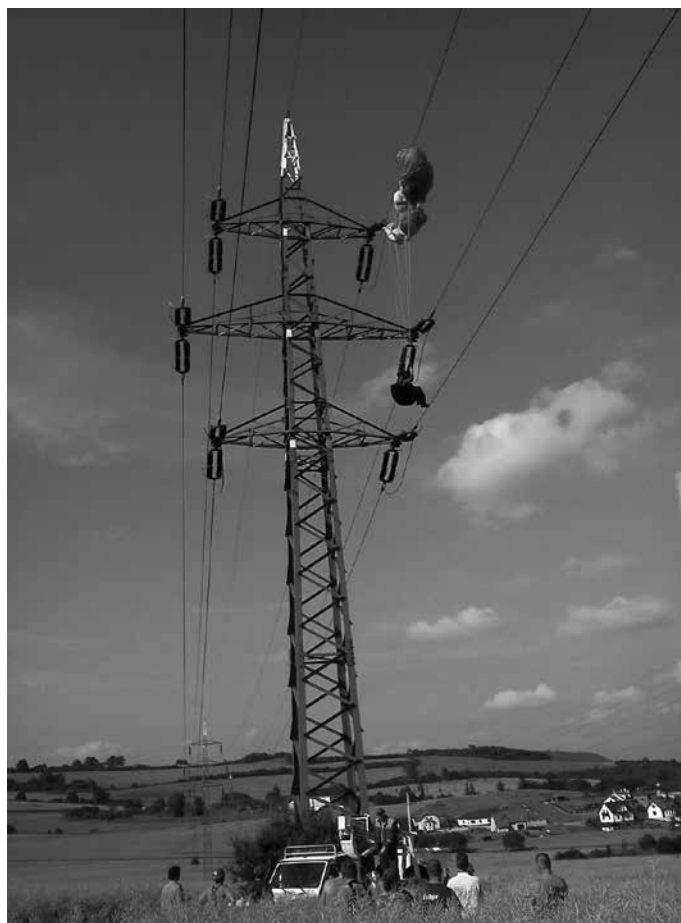
Pilot se bez platné kvalifikace a s malým náletem hodin rozhodl provést rekreační let, svůj první na terénu Svatobor u Sušice v jižních Čechách. Před letem se vyptal místních pilotů na specifika daného terénu. Byl ujištěn, že bezpečně přeletí dráty vysokého napětí, které dělí kopec od oficiální přistávací plochy v jeho spodní pětině. I v případě, že by oficiální přistávací plochy nedosáhl, bylo možné v pořádku přistát kdekoli po cestě na obrovských loukách,

kteří právě rozdělují vedení vysokého napětí. Pilot se v malé výšce nad terénem nerozhodl bezpečně přistát před dráty, ale pokračoval přímo do nich. Po nárazu sedačkou o vrchní část vedení padákového kluzáku přepadl na spodnější drát vysokého napětí, pilot se zhoup pod něj a zůstal viset. Pilot nebyl zraněn.

Tento incident zde uvádíme pro jeho potenciální závažnost. Pilot měl dostatečně dlouho dobu na to, aby se rozhodnul, zda letět do drátů nebo změnit dráhu letu do volného prostoru a bezpečně přistát. Naprostou absencí odhadu vytrácení výšky během letu můžeme přičíst jeho nezážitosti. Právě ti, kteří mají ty nejmenší zkušenosti, by si měli nechávat ty největší rezervy.
