■ Mimořádné události UL  
■ Woodcomp – servisní bulletin 02/2012 CZ:  
Stanovené intervaly vrtulí do generální  
opravy (GO)

■ Aerospool – Závazný Technický Bulletin č. ZBWT9 16A/2012:  
Kontrola ložiskových koncovek (galeniek) a tiahel vztákových klapiek  
■ Mimořádné události PG

# Aerospool – Závazný Technický Bulletin č. ZBWT9 16A/2012:

## Kontrola ložiskových koncoviek (galeníek) a tiahel vztlakových klapiek

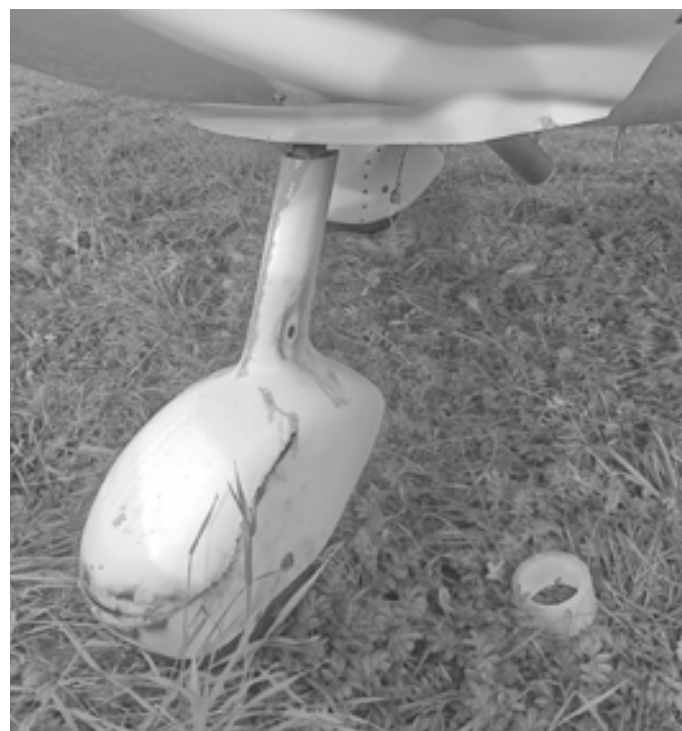
Poškozen aerodynamický kryt příďového podvozku. Poškození podvozku bude ještě prohlédnuto u výrobce.

Přetrženy tři dráty vedení VN 22 kV, ve vzdálenosti 200 m jižně od prahu RWY 34 plochy SLZ Místek.

Stromořadí, které roste v těsné blízkosti vedení VN vytvořilo turbulenci, která způsobila prosednutí UL letounu, s čímž pilot nepočítal. Dráty jsou ze vzduchu vždy velmi špatně viditelné, zvláště když jsou jejich sloupky zakryté stromy, třeba i jen z části. Pilot ve

snaze přistát hned na prahu dráhy volil ploché přiblížení, dráty neviděl a ve spojení s turbulencí se přihodilo, že příďovým kolem o dráty zachytil.

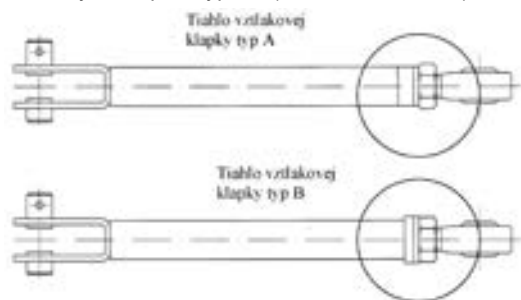
**Týka sa:** WT-9 Dynamic, od výr. č. DY-002/2001 do DY-200/2007. Netýka sa lietadiel vybavených tiahlom vztlakových klapiek typu B (viď obrázok nižšie).

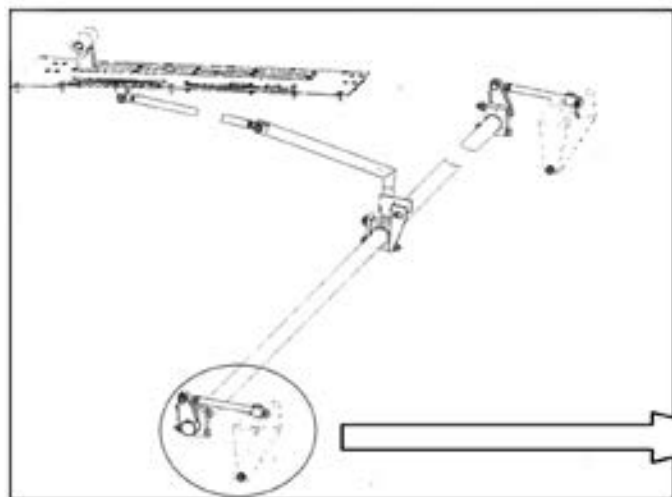
Obr.1 Systém ovládania vztlakovej klapky

**Dôvod:** Výskyt prípadu ohybu a únavového zlomu ložiskovej koncovky (galenky) tiahla vztlakovej klapky lietadla WT-9 Dynamic.

1. Vysunúť klapky do úplne vysunutej polohy (poloha klapiek 3).
2. Vymontovať tiahlo vztlakovej klapky nasledovným postupom:
  - 2.1 vytiahnuť poistnú závlačku čapu A (obr. 2),
  - 2.2 vytiahnuť čap A,
  - 2.3 odskrutkovať maticu skrutky B a skrutku vytiahnuť.
3. Na demontovanom tiahle zmerať a zaznamenať celkovú dĺžku „d1“ (viď nižšie). Údaj je nevyhnutný pre spätnú montáž.

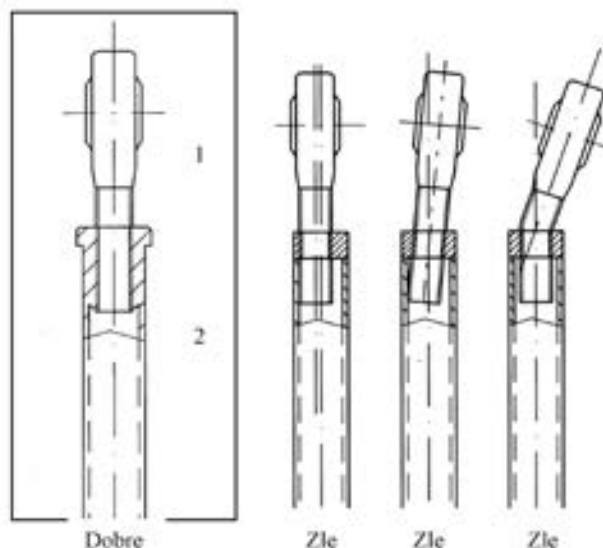
4. Povolíť poistnú maticu M6 (obr.2) a vyskrutkovať ložiskovú koncovku z tiahla klapky.
5. Preveriť súososť ložiskovej koncovky (1) a tiahla klapky (2). Preveríť či ložisková koncovka nie je ohnutá v bode F (viď nižšie).

6. Ak tiahlo klapky je súosé s ložiskovou koncovkou a nie je pozorovaný ohyb ložiskovej koncovky, ložiskovú koncovku naskrutkovať naspäť do tiahla klapky.
7. Nastaviť pôvodnú vzdialenosť „d1“, nameranú v bode I.3.
8. Dotiahnuť poistnú maticu M6.
