- 1 Bezpečnostní upozornění AirDesign: Kontrola závěsných poutek
- 2 Některé nehody a incidenty v provozu UL letadel
- 3 Fatální letecké nehody UL letadel a MZK šetřené inspektory ÚZPLN v roce 2023

## Bezpečnostní upozornění AirDesign 20231109

## Některé nehody a incidenty v provozu UL letadel

## Fatální letecké nehody UL letadel a MZK šetřené inspektory ÚZPLN v roce 2023

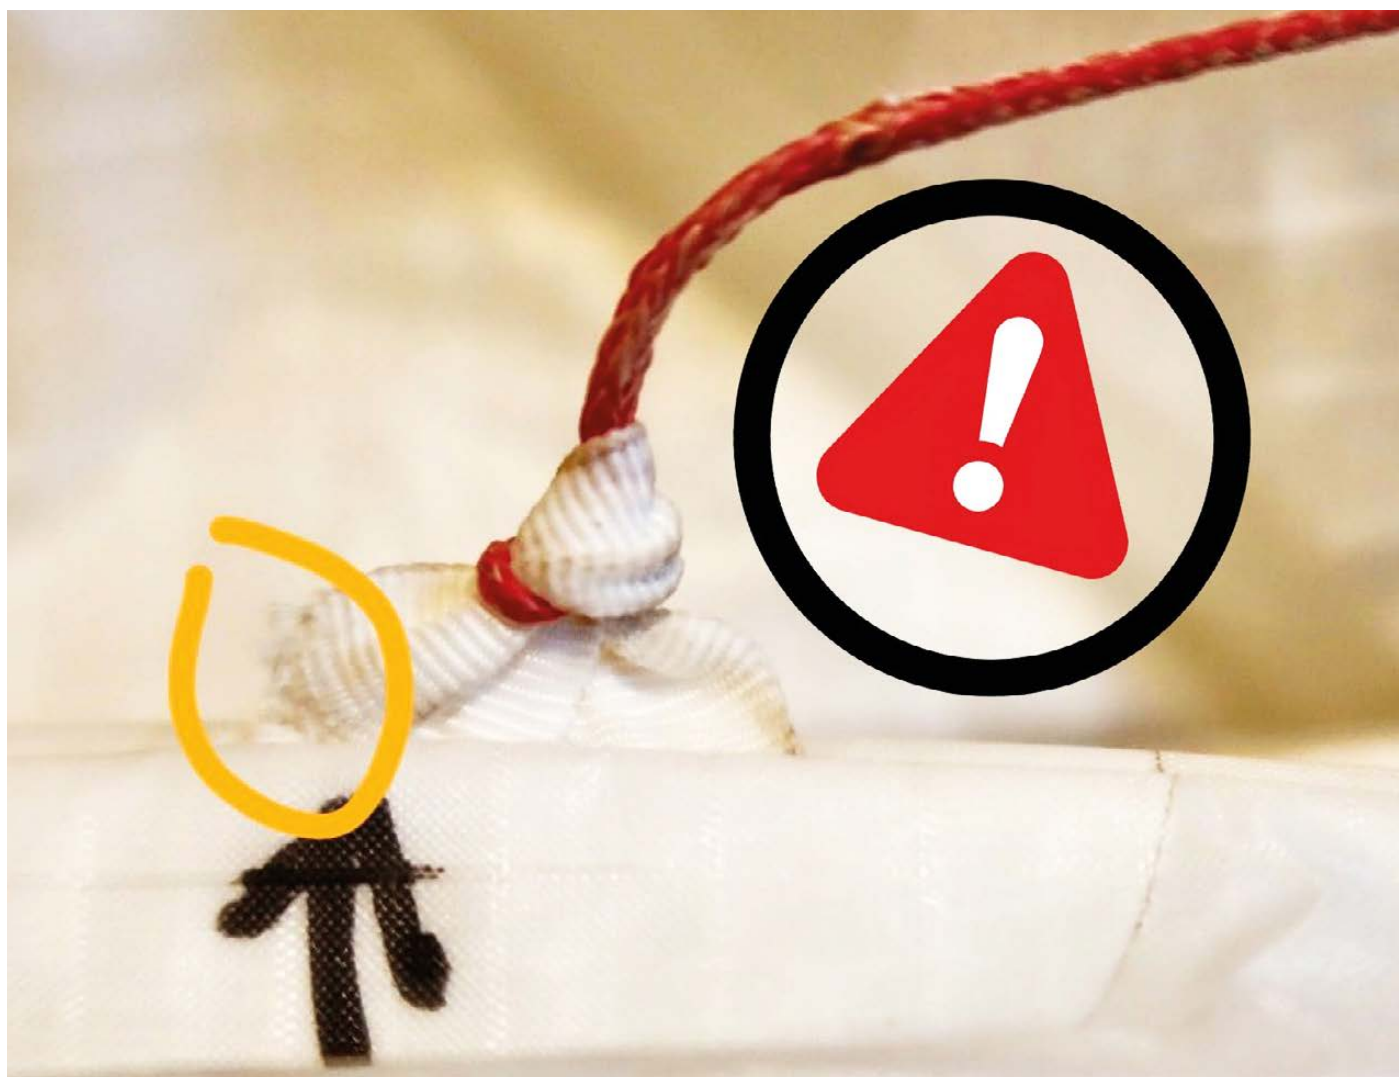
Ojedinělý případ porušení poutka závěsu byl nedávno zjištěn během SIV na křídle vyrobeném v roce 2018 (kolem 300 letových hodin). Několik úchytů na tomto křídle vykazovalo zjevné vizuální známky počínajícího mechanického narušení, což výrazně snížilo jejich pevnost.

Preventivně žádáme všechny piloty křidel vyrobených v roce 2018, sériových čísel P183912A až P184417A, aby pečlivě zkontrolovali všechny úchyty vrchlíku.

Tato kontrola se týká některých Eazy 2, Eazy 2 Superlight, SuSi 3, Vita 2, Vita 2 Superlight, Rise 3 a Volt 3 vyrobených v roce 2018.

Pokud najdete závady podobné té, která je zobrazena na přiložené fotografii, měli byste okamžitě přestat s kluzákem létat a kontaktovat svého prodejce nebo společnost AirDesign na adrese [service@ad-gliders.com](mailto:service@ad-gliders.com) a uvést sériové číslo, odhadovaný počet letových hodin a uvést polohu vadného poutka dle diagramu vyváž-

V případě pochybností doporučujeme vzít křídlo k vašemu prodejci nebo nejbližšímu inspekčnímu středisku k důkladnému posouzení oček.

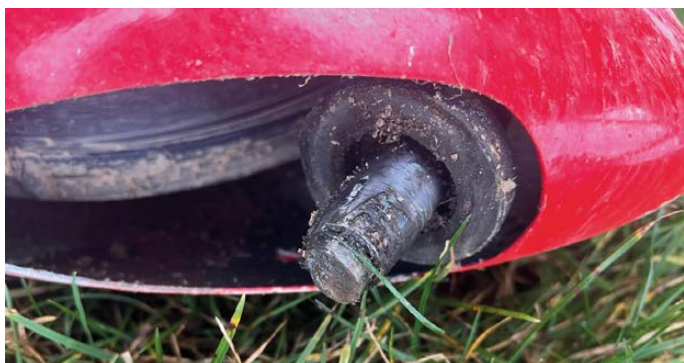
### Letecký incident ze dne 7. 1. 2023

- MÍSTO INCIDENTU: Letiště Havlíčkův Brod
- TYP: Skylane
- POZNÁVACÍ ZNAČKA: OK – IUO 11
- POPIS UDÁLOSTI: Pilot s instruktorem odstartovali z letiště Havlíčkův Brod s úmyslem provést kontrolní let po přestávce v létání. Po standardním přistání na dráhu 11 došlo při dojezdu k ulomení příďového kola. UL letoun byl při leteckém incidentu poškozen.
- ZRANĚNÍ: bez zranění
- METEOROLOGICKÁ SITUACE: 120° 2,5 m/s
- POŠKOZENÍ SLZ: Ulomený příďový podvozek. Zničené listy vrtule a vrtulový kužel. Poškozené kryty motoru. Motor násilně zastaven za chodu kontaktem vrtulových listů se zemí.
- TESTY A VÝZKUMY, ZÁVĚR: Technickou prohlídkou příďového podvozku byl zjištěn únavový lom čepu vidlice příďového podvozku, který byl hlavní příčinou incidentu.

Důsledně provádět kontrolu celkového stavu letounu při periodicke údržbě. Podobné závady, jež mohou vést k podobným nehodám a incidentům mohou být pilotem jen těžko rozpoznatelné při předletové prohlídce.

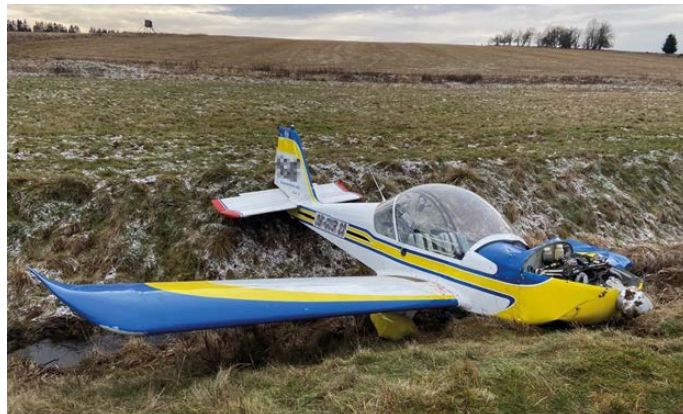
### Letecká nehoda ze dne 16. 1. 2023

- MÍSTO NEHODY: louka u obce Mnichov u Mariánských Lázní
- TYP: EV-97 Eurostar
- POZNÁVACÍ ZNAČKA: OK – GUR 22
- POPIS UDÁLOSTI: Pilot UL letounu s další osobou na palubě prováděl vzlet z louky v katastru obce Rájov u Mariánských Lázní. Pilot se pokusil o vzlet po větru ve směru cca 350°. Použitelná délka plochy je asi 360 m, částečně v rovině, poté klesající svah končící potokem. Vítr byl v době nehody čerstvý s nárazy 14-21 kt (7,2-10,8 m/s). K odpoutání letounu došlo asi až po 250 m rozjezdu, kdy v prudkém svahu udělal skok dlouhý cca 6 m. Dále pokračoval po kolech rychlostí 70-80 km/h ze svahu, dokud nenarazil do protilehlého břehu potoka.

- POŠKOZENÍ SLZ: Zničená vrtule, překryt kabiny, příďový podvozek zaražený do trupu a poškozeny hlavní podvozkové nohy. Motor vytržen z motorového lože. Poškozená levá polovina křídla, spodní motorové kryty a ocasní plochy.

- ZÁVĚR: Chybné rozhodnutí pilota provést vzlet z plochy se zadním čerstvým nárazovým větrem.

Délku rozjezdu prodloužil silný nárazový vítr a podmáčená plocha. Při rozjezdu z kopce ovlivnila délku rozjezdu také závětrná strana svahu. Pilot si měl před přistáním uvědomit provozní omezení dané příručkou a meteorologické podmínky následného vzletu s větrem v zádech. Pilot se měl lépe rozhodnout - buď na ploše nepřistávat, nebo zkusit vzlet nejdříve bez pasažéra.

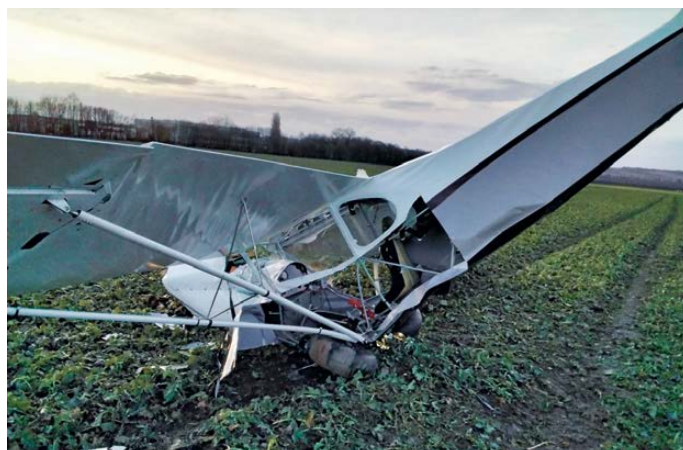
### Letecká nehoda ze dne 1. 2. 2023

- MÍSTO NEHODY: letiště Stichovice
- TYP: Piper UL
- POZNÁVACÍ ZNAČKA: OK – AUY 31
- POPIS UDÁLOSTI: Pilot UL letounu bez technického průkazu prováděl poježdění po dráze za účelem kontroly chlazení motoru a účinnosti brzdového systému před záletem nového letadla. Při třetím poježdění proti větru došlo k nechtěnému odpoutání letounu, který pokračoval levou zatáčkou o 180° mimo letiště a dopadl na sousedící pole.
- ZRANĚNÍ: těžké zranění
- METEOROLOGICKÁ SITUACE: Polojasno, dohlednost 10 km a více, nárazový vítr 16 – 20 kt ve směru dráhy.
- POŠKOZENÍ SLZ: Letoun zničen
- ZÁVĚR: Chybné rozhodnutí pilota provádět pozemní zkoušky nezalétnutého UL letounu bez patřičných zkušeností a kvalifikace.
- SPOLUPŮSOBÍCÍ PŘÍČINY: Silný nárazovitý vítr.

Z historie můžeme říci, že ověřování poježdění na zemi pilotem/stavitelem, může vést až k fatální nehodě. Chování letounu při poježdění na zemi má ověřit zkušební pilot.

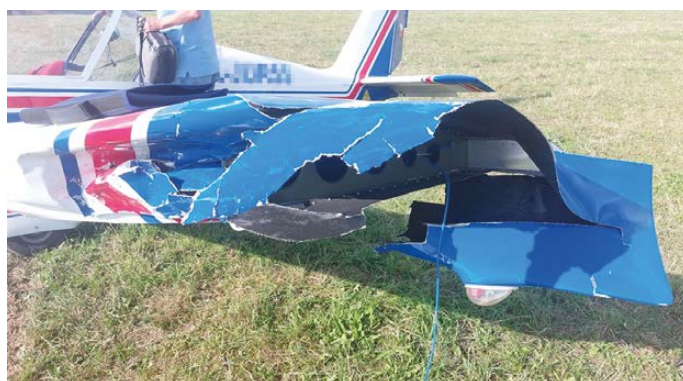
## Letecká nehoda ze dne 16. 9. 2023

- MÍSTO NEHODY: Plocha SLZ Český Dub
- TYP: EV 97 EUROSTAR
- POZNÁVACÍ ZNAČKA: OK – JUR 55
- POPIS UDÁLOSTI: Pilot UL letounu prováděl navigační let z letiště Mladá Boleslav na plochu SLZ Český Dub, kde probíhala akce „Den otevřených dveří LKCDUB“. Na finále dráhy 35 měl dlouhý rozpočet, takže k dosednutí došlo až za polovinou dráhy. Během výběhu nebyl pilot schopen UL letoun ubrzdít, ten přešel silnici za severním okrajem letiště a po dalších 30 m se zastavil na ohraněné pastvině. Na silnici a za ní se střetl se stojícím osobním automobilem a dalšími překážkami.
- ZRANĚNÍ: bez zranění
- METEOROLOGICKÁ SITUACE: 140° 5, v nárazech 7 m/s
- POŠKOZENÍ SLZ: Zničený jeden list třílisté vrtule, zlomená pravá noha hlavního podvozku. Poškozené levé křídlo, zničený koncový oblouk, poškozené pravé křídlo, poškozený trup, zničený překryt kabiny
- ZÁVĚR: Nezvládnutý rozpočet na přistání.

Chybné rozhodnutí pilota provést přistání po silném nárazovém větru. Při dlouhém rozpočtu se měl pilot rozhodnout pro opakování okruhu již na prahu dráhy. Není ostuda opakovat okruh se správným rozpočtem na přistání, kdežto vystupovat z rozbitého letounu je potupné.

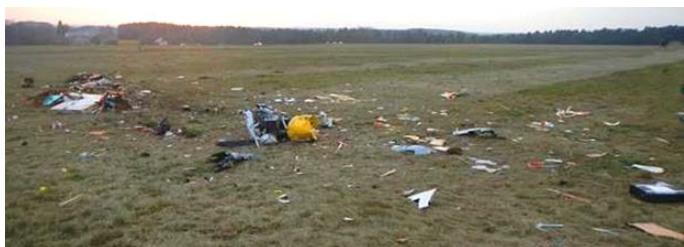
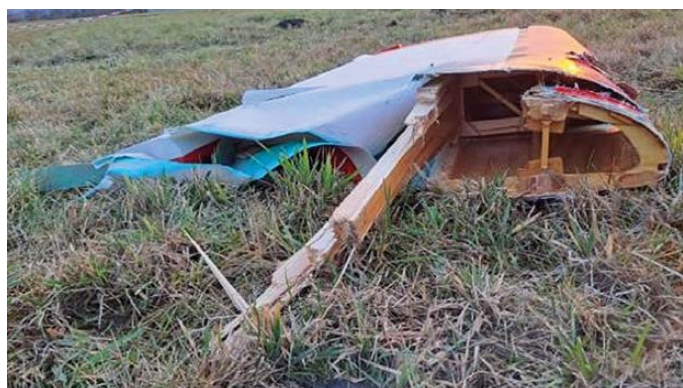
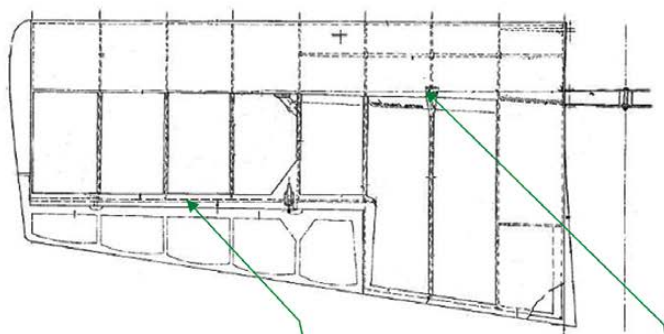
#### UL letounu Corby CJ-1 Starlet na letišti Hodkovice (LKHD) dne 1. 1. 2023

Pilot UL letounu prováděl přelet z LKMB (Mladá Boleslav) na LKHD a zamýšlel provést průlet ve směru RWY 01 ve 100 m AGL s následným přistáním na RWY 19 LKHD. Při přiblížení, před dotočením do kurzu RWY 01 došlo k destrukci (ulomení) téměř 2/3 levé poloviny křídla. UL letoun začal rotovat kolem podélné osy a padat k zemi. Po 4 ½ otočkách UL letoun narazil do země pod

úhlem cca 40°, několik desítek metrů vpravo před značením prahu RWY 01. Ulomená část levé poloviny křídla dopadla cca 130 m před prahem RWY 01. Pilot zahynul a UL letoun byl zničen.

Pilot s velkou pravděpodobností při přiblížení na průlet výrazně překročil rychlost  $V_{NE}$  a v důsledku toho došlo k uvedené destrukci křídla.

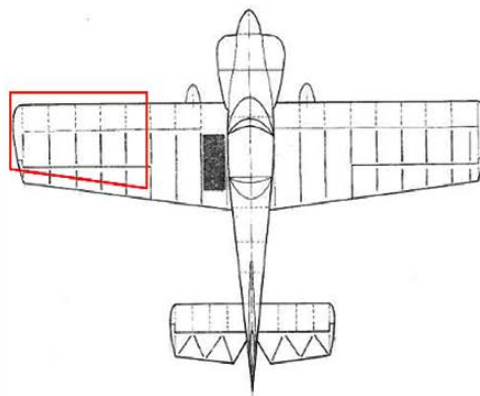
Pomocný nosník, který byl pouze po rozpětí křídélka

Hlavní nosník křídla

Červeně je vyznačená ulomená část levé poloviny křídla

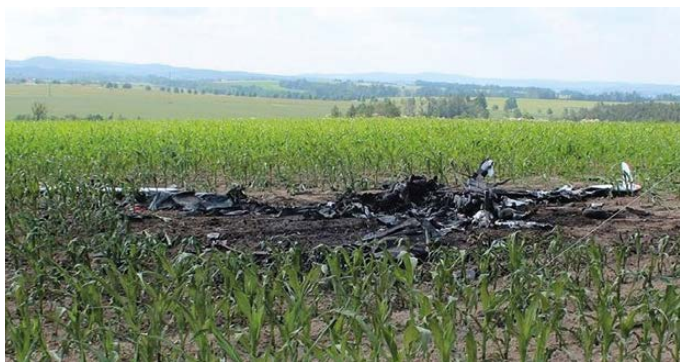
**Letecká nehoda****UL letounu Samba XXL v ATZ LKHB  
(1 km SW letiště Havlíčkův Brod)  
dne 24. 6. 2023**

Při aerovleku kluzáku došlo po rozletu k nezvyklému stoupání vlečného UL letounu pod velkým úhlem. Následovala ztráta rychlosti a pád po křídle s následným přechodem do levé vývrtky. Po jedné a půl otočce došlo k nárazu UL letounu do země a k následnému požáru. UL letoun byl nárazem a následným požárem zničen, pilot utrpěl zranění, kterým na místě podlehl. Během kritické situace nedošlo k aktivaci záchranného padákového systému, kterým byl UL letoun vybaven.

Kluzák se při počínajícím pádu vlečného UL letounu odpojil a bezpečně přistál na letišti vzletu.

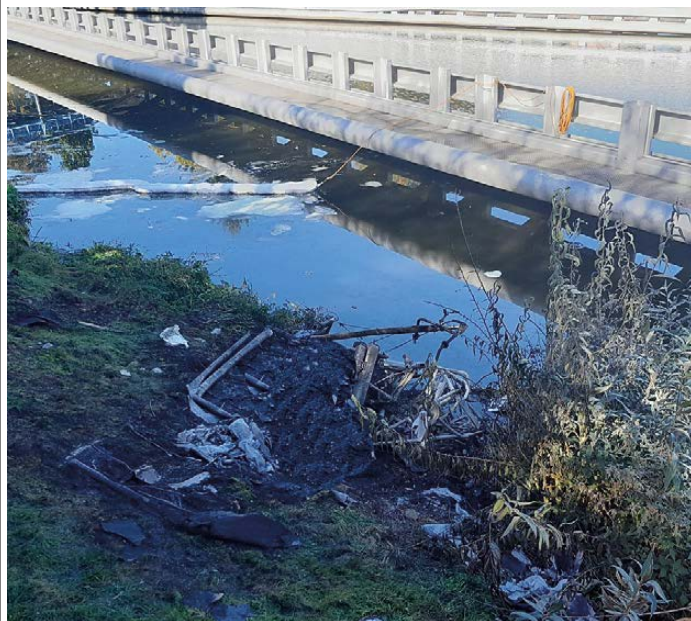
**Letecká nehoda****motorového závěsného kluzáku Bionix  
Tanarg Neo 912S na levém břehu Labe  
u jezu Nymburk dne 21. 10. 2023.**

Pilot s další osobou na palubě MZK prováděl zážitkový let pro leteckou školu. Jednalo se o druhý, plánovaný, 20minutový let v daném dnu. Po vzletu z RWY 27 LKNYMB pokračoval pilot v letu do blízkého okolí města Nymburk. Mimo jiné prováděl let nad korytem řeky s periodickou změnou výšky doprovázenou typickou změnou zvuku pohonné jednotky. Při takto prováděných manévrech došlo cca 10 min po vzletu ke ztrátě rychlosti a následnému prudkému klesání. MZK ve strmém klesání narazil do země na levém břehu řeky Labe v blízkosti plavební komory Nymburk. Po nárazu došlo k výbuchu a následnému požáru MZK. Posádka na místě zahynula a kluzák byl nárazem a následným požárem zcela zničen.

MZK byl způsobilý letu. Při odborné prohlídce trosk draku na specializovaném pracovišti ÚZPLN nebyla zjištěna technická závada, která by měla příčinnou souvislost s nehodou. Expertíza motoru bude provedena specialisty opravárenské organizace.
