ZÁVAZNÝ SERVISNÍ BULETIN / MANDATORY SERVICE BULLETIN

TÝKÁ SE / CLARIFICATIONS: Poškození torzní trubky náhonu vztlakových klapek v trupu.

OVLIVNĚNÉ VÝROBKY / AFFECTED PRODUCTS: Letouny TL 3000 Sirius všech výrobních čísel

ČÍSLO BULETINU / NOTICE ID: 3.S.SI.2017

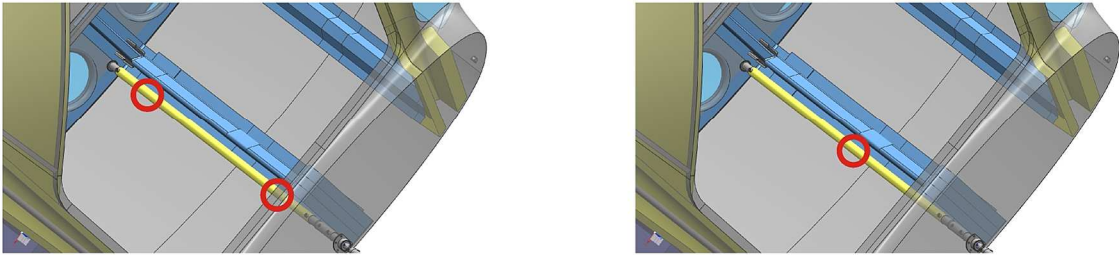
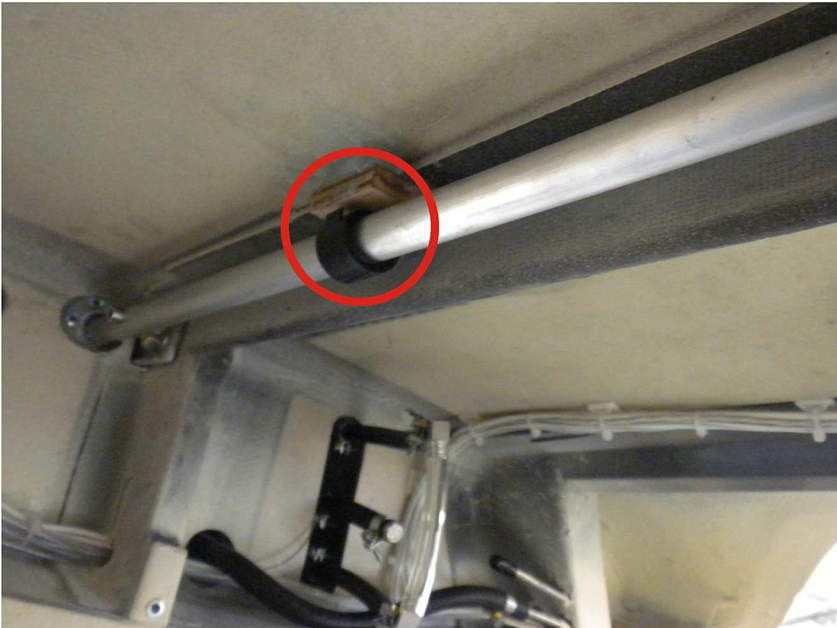
Pořadí kroku	Popis operace
5	<p>Inspekce torzní trubky</p> <p>- proveďte inspekci torzní trubky náhonu vztlakových klapek na přítomnost poškození v místě kluzných uložení trubky (1 x nebo 2 x dle modelu letounu).</p> <p>varianta A 2 uložení torzní trubky po stranách</p> <p>varianta B 1 uložení torzní trubky ve středu délky</p>

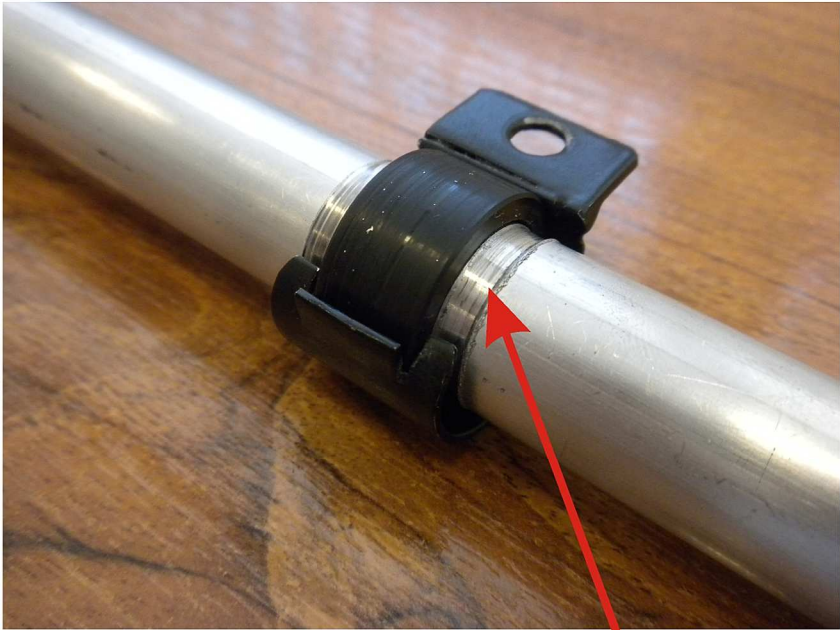
Tvarování plechu uchycení kluzného uložení zajišťuje axiální polohu kluzného válcového ložiska nasunutém na torzní trubce. Přílišné zahnutí dvojice tvarových zajištění může způsobit kontakt zajišťovacích částí plechu s rotující torzní trubkou (především při vysokých otáčkách torzní trubky), což v kombinaci s rotací trubky vytváří drážku po obvodu trubky, která oslabuje její průřez a nosnost.

<p data-bbox="520 1178 1401 1216">Poškození / drážka v torzní trubce náhonu vztlakových klapek</p>

Pořadí kroku	Popis operace
	<ul style="list-style-type: none"> - v případě nálezu poškození torzní trubky je zakázáno (drážka na povrchu trubky) provádět další vzlet. Provedte demontáž trubky náhonu vztlakové klapky a uchycovacího plechu s kluzným vedením. Kontaktujte o nálezu výrobce letounu. Následně proveďte náhradu demontovaných dílů výrobcem dodanými náhradními díly. - pokud je vnější průměr torzní trubky v místě úchyty kluzného vedení zeslaben oproti vnějšímu průměru trubky mimo místo kluzného uchycení o hodnotu 0,15 mm a větší, považuje se torzní trubka za poškozenou a je nutné ji nahradit, včetně plechu způsobující poškození.
6	<p>Záznam o vykonání buletinu</p> <ul style="list-style-type: none"> - proveďte záznam do dokumentace letounu o provedení buletinu. Záznam proveďte v následující podobě: <p style="margin-left: 40px;">Provedena inspekce dle závazného servisního buletinu 3.S.SI.2017. Provedená inspekce neodhalila poškození trubky torzního náhonu / odhalila poškození trubky torzního náhonu a díly byly vyměněny dle instrukcí uvedených v buletinu. Letoun je schopen dalšího provozu.</p> <p style="margin-left: 40px;">Datum:</p> <p style="margin-left: 40px;">Inspekci provedl: podpis</p>

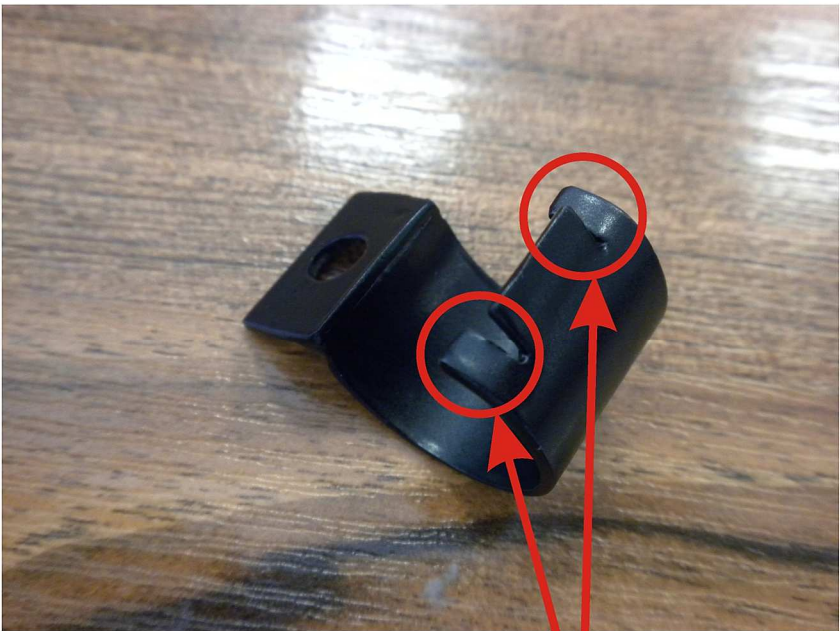
<p data-bbox="319 1928 1390 2000">Výstupky plechu uchycení kluzného uložení trubky náhonu vztlakových klapek, jejichž přílišné zahnutí způsobuje v provozu poškození torzní trubky</p>
