- 1 Nový nebezpečný prostor LKD9 Brda
- 1 Nehody v provozu ULL
- 4 Nehody v provozu MZK
- 5 Kmitočtový plán, termíny přechodu na rozestup kanálu 8,33 kHz (AIC A 8/15)

## Nový nebezpečný prostor LKD9 Brda

## Nehody v provozu ULL

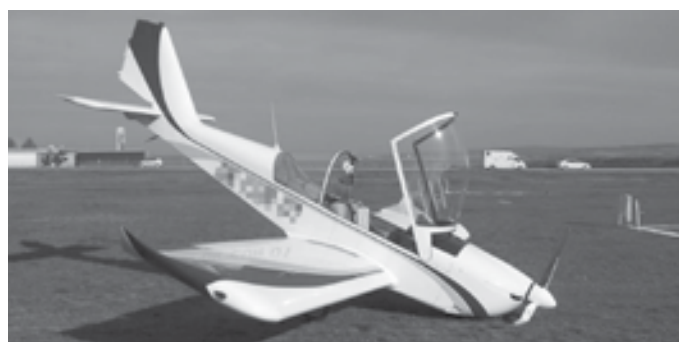
**Letecká nehoda UL letounu Koala P 220 ULR, dne 22. 4. 2015 v 17:02 hod. SELČ, RWY 20 veřejného vnitrostátního letiště Vyškov**

Žákyně prováděla samostatné lety po okruhu dle osnovy UL-3, cv. č. 15. Při druhém přistání došlo ve fázi výdrže vlivem poryvu větru k prosednutí UL letounu cca 100 m před prahem RWY 20, na které žákyně zareagovala pozdě. UL letoun dosedl před RWY a znovu odskočil. Po druhém odsokou žákyně zvýšila výkon motoru. Následně UL letoun dosedl na kolo příďového podvozku. Došlo k ulomení trubky příďového podvozku. Pak následoval krátký výběh, při kterém UL letoun vybočil o cca 30° vpravo a opřel se koncovým obloukem levé poloviny křídla o zem.

Při nehodě poryv větru 3 ÷ 5 m/s, z 090°

**Poškození UL letounu:** zlomeny tři listy vrtule, poškozen spodní díl krytu motoru, ulomená noha příďového podvozku, zničený blatník příďového podvozku, roztržený zadní nosník (závěs) křídla v trupu, deformace potahu na levé spodní hraně trupu u zadního závěsu křídla - na boku trupu i pod závěsem na podlaze trupu.

Trhlina pod zadním závěsem levé poloviny křídla (na křídle) zevnitř pod třemi nýty první části závěsu. Popraskané výztuhy pod nástupním potahem. Ohnutá levá spodní trubka motorového lože. Ohnutá pitotova trubice, poškozený její držák na křídle. Spodní potah pravé vztlačové klapky mezi druhým a třetím žebrem mírně zvlněn a mezi třetím a čtvrtým žebrem rýha.

**Hlavní příčina:** Chybná oprava odskoku UL letounu.

**Komentář:** Žákyně měla hned po prvním odskoku srovnat UL letoun do horizontu, zvýšit výkon motoru. Po kontrole rychlosti pomalu přesunout vztlačové klapky do polohy pro vzlet a opakovat okruh.

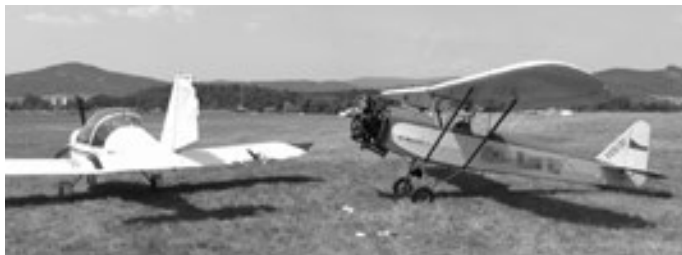
**Pozemní nehoda UL letounu Racek CRD, dne 5. 7. 2015 v 11:10 hod. SELČ, letiště Šumperk**

Pilot pojížděl s UL letounem Racek po provozní ploše ze stojánky před hangárem UL letadel na vyčkávací místo RWY 18 letiště Šumperk. Během pojíždění mezi dvěma stojícími letadly, narazil před hangárem aeroklubu náběžnou hranou levé poloviny křídla do odtokové hrany směrového kormidla vlevo stojícího UL letounu EV 97 Eurostar. Nárazem byl pojíždějící UL letoun Racek otočen o cca 80° vlevo. Následně vrtulí poškodil ještě křídélko, zadní nosník a vztlačovou klapku pravé poloviny křídla, trup i kabinu UL letounu EV 97 Eurostar.

**Poškození UL letounu:** Poškozena náběžná hrana levé poloviny křídla a vrtule.

Ostatní škody: U UL letounu EV 97 Eurostar poškozeno směrové kormidlo, křídélko, zadní nosník, horní potah a vztlačová klapka pravé poloviny křídla, trup a průhledný překryt kabiny. Možné poškození i uložení podvozkové nohy.

**Hlavní příčina:** Pilot neodhadl vzdálenost k letadlu na své levé straně.

**Komentář:** Pilot by měl pojíždět s UL letounem volným prostorem a ne mezi odstavenými letouny. V tomto případě se jednalo o zkušeného pilota.

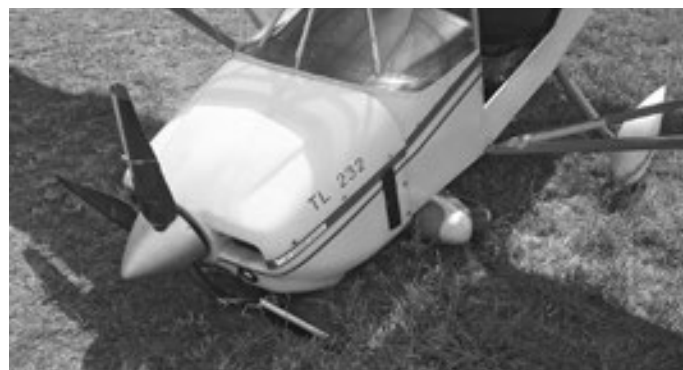
**Letecký incident UL letounu TL 232 Condor, dne 1. 8. 2015 v 12:30 hod. SELČ, neveřejná plocha SLZ Zvole Western**

Po přeletu k ploše, dostal pilot rádiem doporučení přistát na RWY 20 plochy Zvole Western. Pilot se ale rozhodl přistát na RWY 35, tedy po větru, ale do kopce. Rozpočet na přistání na RWY 35 provedl delší a na větší rychlosti. Při výběhu asi 30 m před koncem RWY se pilot rozhodl vyjet vlevo, ještě na větší rychlosti, protože nechtěl přejet cestu za koncem RWY. Při vybočení došlo k vylomení nohy příďového podvozku, dotyku koncového oblouku pravé poloviny křídla se zemí a následným nárazem vrtule do země.

**Poškození UL letounu:** Zničené 3 listy vrtule, vylomená přední podvozková noha, poškozený kryt motoru, zvlněný potah pravé poloviny křídla.

**Hlavní příčina:** Dlouhý rozpočet a přistání na vyšší rychlosti.

**Komentář:** Pilot se chybně rozhodl pro přistání po silném větru na krátkou plochu. I velmi zkušený pilot může udělat chybu v rozhodnutí.

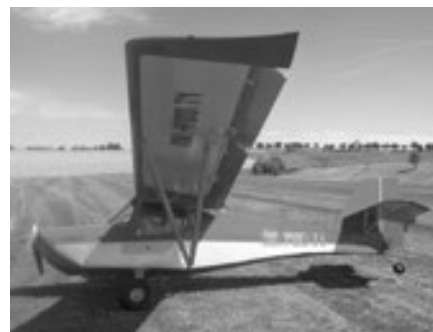
**Letecký incident UL letounu Stylus, dne 1. 8. 2015 v 12:50 hod. SELČ, neveřejná plocha SLZ Zvole Western**

Po přistání na RWY 20 plochy Zvole Western, při dojezdu pilot ucítil náraz větru z boku. Ten způsobil náklon UL letounu vpravo. Pilot nedokázal náklon a vzniklý travers vyloučit zásahem do řízení. Tím došlo k vylomení pravé nohy hlavního podvozku, poklesu příďe a následného poškození vrtule. Vylomená podvozková noha poškodila táhlo příčného řízení.

**Poškození UL letounu:** Poškozená vrtule, vylomená pravá podvozková noha, deformace táhla příčného řízení způsobená vylomenou nohou, poškozený kryt motoru.

**Hlavní příčina:** Nevládnuté přistání s bočním větrem.

**Komentář:** V případě silného větru měl pilot před přistáním udělat nad plochou průlet na zvýšené rychlosti, aby zjistil případnou turbulenci v místě přistání. Po zhodnocení meteorologické situace se rozhodnout, jestli na ploše přistát, nebo odletět jinam.

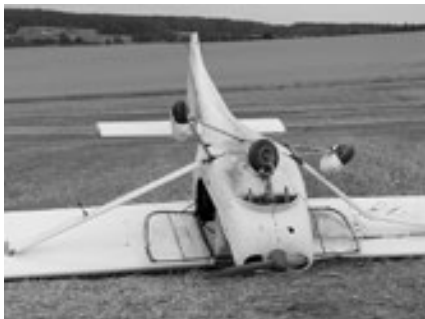
**Letecká nehoda UL letounu Cora, dne 1. 8. 2015 v 15:30 hod. SELČ, pole západně od RWY 08 letiště Plzeň Letkov**

zastavení. Pilot se rozhodl nouzově přistát na podmítnuté pole západně od RWY 08 (pod navážkou), protože by na zkrácenou RWY nedoletěl. Přistání proběhlo s tvrdším dosednutím a v pravém traverzu. Tím došlo k ohnutí přídovného kola a současně k ulomení šroubu pravé podvozkové nohy s následným převrácením UL letounu na záda. UL letoun se zastavil po 12 m od dotyku se zemí. Příčinou vysazení motoru bylo úplné vyčerpání paliva.

Ohnutá přední podvozková noha, ulomená pravá noha hlavního podvozku, zničená vrtule, zlomená pravá vzpěra pravé poloviny křídla, promáčknutá náběžná hrana pravé poloviny křídla u trupu, zlomený trup, zlomené výškové kormidlo, rozbitý průhledný překryt kabiny.

**Hlavní příčina:** Tvrdé dosednutí s nepodrovnaným UL letounem.

Vysazení motoru z důvodu úplného vyčerpání paliva. Nedůsledná kontrola množství paliva před letem.

**Komentář:** Pilot provedl nedůsledně kontrolu paliva před letem, což je jeden ze základních úkonů. Před dosednutím nebyl UL letoun srovnán do směru přistání a nedosedl na minimální rychlosti. Čím rychleji dosedneme do terénu, tím je případné poškození UL letounu větší.

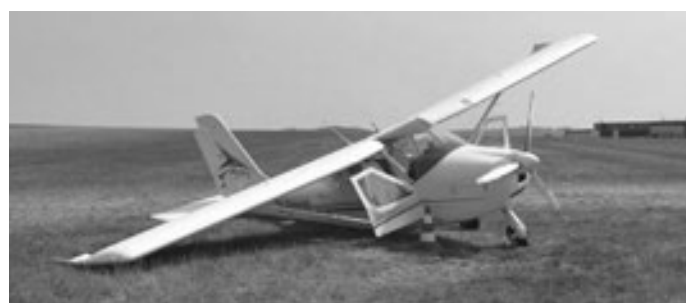
nohy nevydržely nápor a noha se oddělila od trupu. UL letoun zůstal stát na okraji RWY pootočený o cca 150°.

**Poškození UL letounu:** Poškozená pravá podvozková noha, brzdový kotouč, třmen a osa kola, potah trupu v místě uchycení pravé podvozkové nohy, poškozený potah trupu v pravé zadní části, poškozená pravá část vodorovné ocasní plochy, ohnutý spojovací nosník vodorovné ocasní plochy a nosníky jeho přichycení k trupu, poškozený koncový oblouk pravé poloviny křídla.

**Hlavní příčina:** Uvolnění čtyř matic, které upevňují kolo k podvozkové noze.

**Komentář:** U všech UL letounů výrobce Tecnam je nutná kontrola dotažení a zajištění matic upevňujících osu kola ke kovové noze hlavního podvozku.

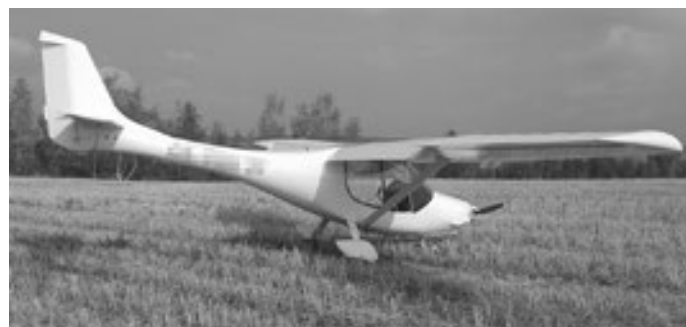
**Letecký incident UL letounu Cora, dne 15. 8. 2015 v 08:10 hod. SELČ, pole 300 m východně od prahu RWY 27 letiště Rokycany**

Pilot prováděl rekreační let, při kterém došlo ke zvýšení teplot motoru na horní hranici. Proto se rozhodl pro návrat na letiště se sníženým výkonem motoru. Při přiblížení na finále RWY 27 došlo k poklesu otáček motoru až následnému jeho zastavení. Vzhledem k výšce letu a provozu na silnici Rokycany – Osek se pilot rozhodl provést zatáčku o 90° vpravo a přistát na posekané pole. Po přistání, při výběhu najel UL letoun do příčné stružky po zemědělském stroji a tím došlo k poškození přední podvozkové nohy.

**Poškození UL letounu:** Zlomená noha přídovného podvozku

**Hlavní příčina:** Po nouzovém přistání najel UL letoun do příčné stružky.

**Komentář:** Doporučujeme provozovatelům UL letounů s motory Rotax vzduchem chlazenými ventilátorem provádět kontroly napnutí a stavu řemene tohoto ventilátoru dle požadavku výrobce.

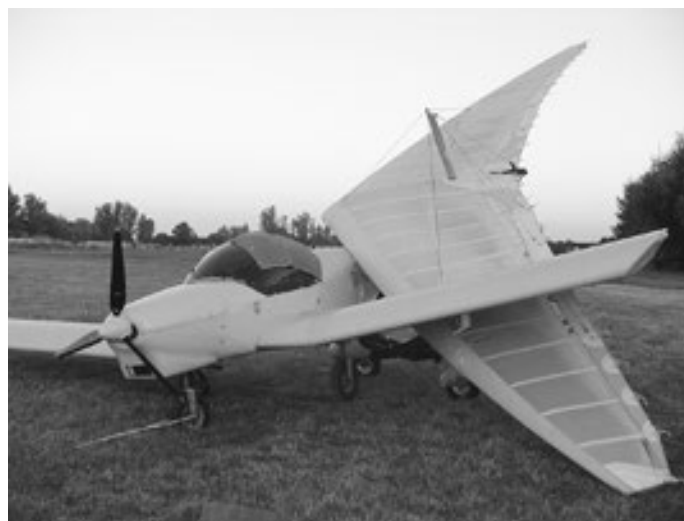
Příčinou pozemní nehody bylo nečekané zvýšení otáček motoru MZK po jeho nastartování. Pilot se snažil dosáhnout vypínače zapalování a přitom svým tělem napnul bowden s lankem ovládání plynové přípusti, což vedlo k dalšímu chodu motoru na vysokých otáčkách.

Naše stroje startujeme v různých podmínkách a různým způsobem. Pokud jsme na letišti ve společnosti ostatních letců, doporučuji při ručním startování dle možnosti využít dalších prostředků pro zabezpečení proti pohybu, například založit kola klíny či využít přítomných osob pro přidržení stroje. Tím můžeme snížit riziko průšvihů při vzniku nečekané situace.
