- 1 Závažný bulletin 2015-06-26: Kontrola upevnění úhlové páky náhonu křidélek letounu Tul 01 Tulák a jeho varianty Brigadýr UL
- 2 Dočasně vyhrazený prostor LKTS7 Tovačov
- 3 Seznam UL letounů, které byly vyzkoušeny a získaly certifikaci k vlečení kluzáků

## Závažný bulletin 2015-06-26: Kontrola upevnění úhlové páky náhonu křidélek letounu Tul 01 Tulák a jeho varianty Brigadýr UL

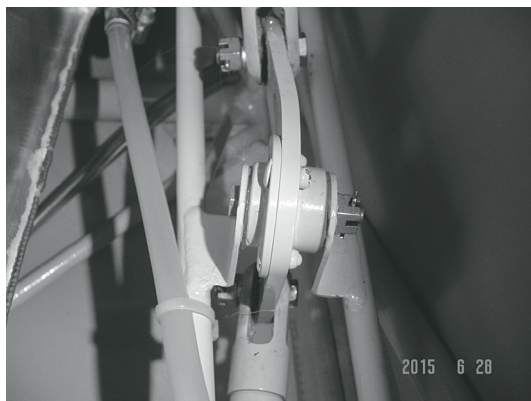
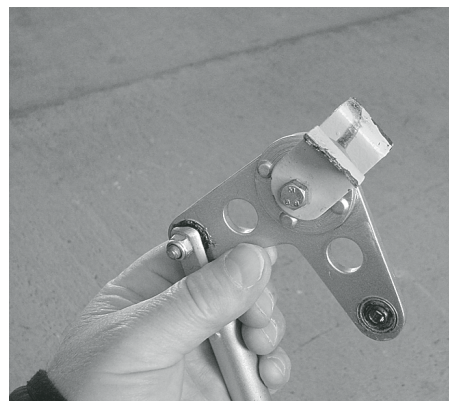
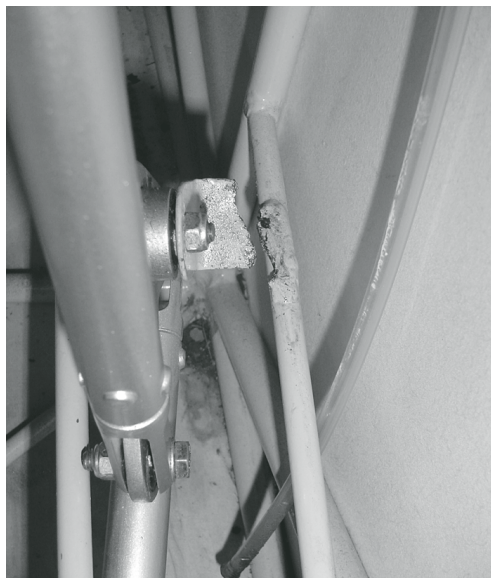
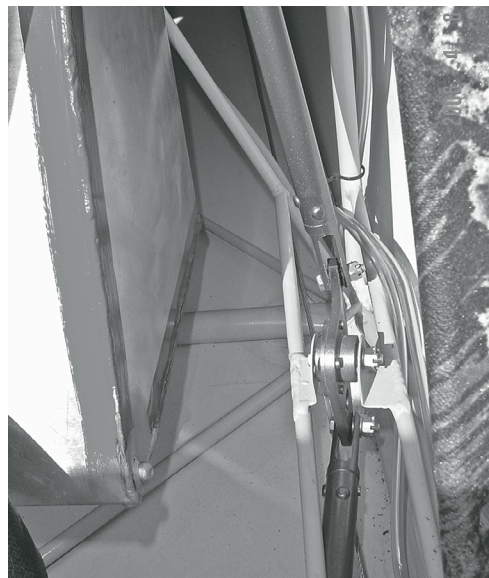
V provozu letounu Brouzdař (varianta letounu Tulák, stáří 14 let) došlo za letu k poruše upevnění - ulomení přivařených profilů – držáku úhlové páky táhel systému příčného řízení a tím k nefunkčnosti křidélek. Porucha nevznikla náhle, ale jako následek pokračujícího únavového lomu bez jeho zjištění a zjednáání nápravy. Pilot s letounem bez příčného řízení nouzově přistál, ale letoun byl poškozen. Pilot nebyl zraněn.

Páka je umístěna na levé straně letounu za opěradlem pilota vedle palivové nádrže. Je uložena mezi dvě pravoúhlé konzole, které jsou letmo přivařené k dvěma trubkám průměru 9 mm.

Vizuálně zkontrolujte držáky (konzole) úhlové páky na případnou začínající trhlinu, zejména v oblasti svaru mezi konzolí a trubicí prutoviny trupu. Ověřte upevnění tak, že zablokujete křídélka (pomocník) a přiměřeným tlakem na řídicí páku vlevo – vpravo pohledem ověříte, zda je uložení tuhé, bez poruchy.

**Z tohoto důvodu nařizují:** všem majitelům, provozovatelům a pilotům UL letounů Tul 01 Tulák a jejich variant se stejnou konstrukcí uchycení úhlové páky v systému příčného řízení **kontrolu upevnění úhlové páky náhonu křidélek.**

Další je vidět z přiložených fotografií.

**Termín:** kontrolu provést ihned.

Provedení kontroly a její výsledek zapisuje majitel/provozovatel do letadlové knihy.

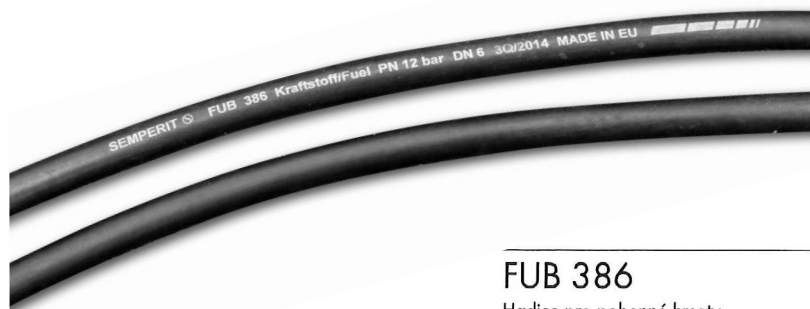
## FUB 386

Hadice pro pohonné hmoty

✓ Vhodná pro dopravu bezolovnatých paliv (EN 228:2008) a naftu (EN 590:2010) pro osobní a nákladní automobily i traktory.

✓ Vhodná do motorových prostorů nákladních automobilů

**Duše:** NBR, černá, hladká, ozónu- a olejivzdorná.

**Výztuž:** Textilní příze, ovin.

**Obal:** CR/NBR, černý, hladký, odolný ozonu, olejům a povětrnost.

**Značení:** průběžné značení zelenou barvou:

„SEMPERIT S FUB 386 KRAFTSTOFF/FUEL PN 12 BAR DN Quartal/Jahr“.

zákazníka Skydrive Ltd., s tím, že všechna letadla s hadicemi s kódem 302014 (uvedeno na povrchu hadice), která jsou v provozu, nesmí být použita k letům z důvodu velkého rizika nedostatku pohonných hmot a/nebo požáru a že hadice FUB 386 nejsou navrženy a určeny pro letecký provoz a z tohoto důvodu nesmí být v letectví použity.

S poukazem na výše uvedené se obracíme na Úřad pro civilní letectví, aby shora uvedené informace dále předal. Zejména požadujeme předat informaci, že **jakékoliv hadice pro pohonné hmoty FUB 386 vyrobené Semperit - Group nejsou určeny pro použití v letadlech a z tohoto důvodu nesmí být použity pro montáž do letadel.**
