- 1 Dočasně zakázané prostory Střezetice a Chlum
- 2 Vojenské cvičení v prostoru Volar
- 3 Kontrola sedaček pro motorový paragliding

# Kontrola sedaček pro motorový paragliding

## Závazné nařízení hlavního inspektora techniky motorového paraglidingu

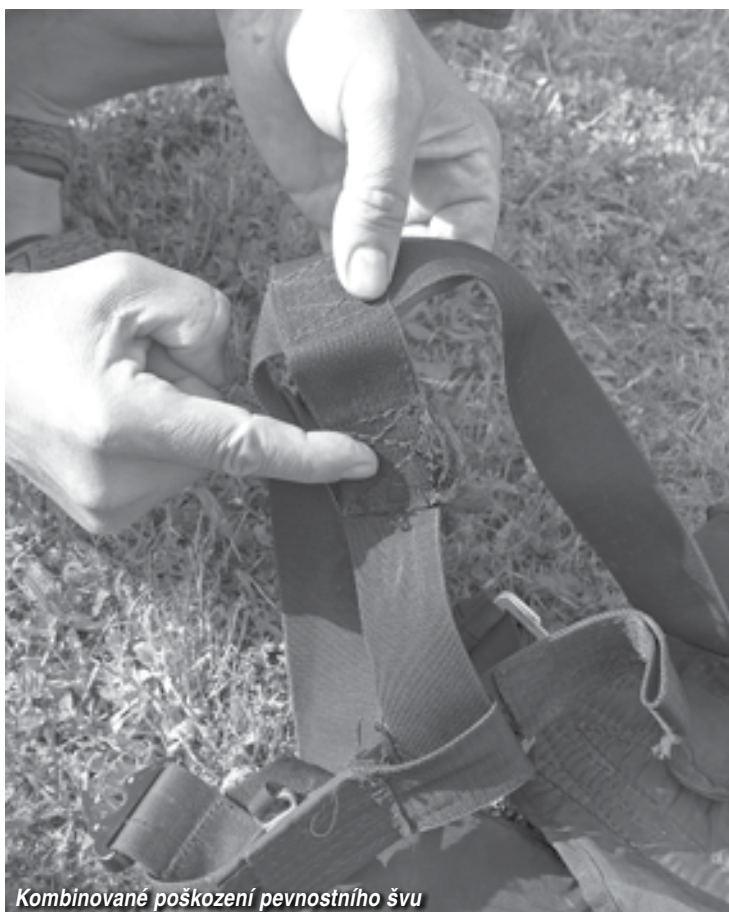
*Poškození útkové niti hlavního nosného popruhu: (dva případy, dole)*

- Obsah prohlídky:** Vizuální kontrola hlavních nosných popruhů se zaměřením na neporušenost popruhů a výskyt podélných trhlin útkové niti. Dále se provede vizuální kontrola pevnostních švů sedačky. Jakákoliv trhlina a porušení hlavního nosného popruhu anebo popraskání nití pevnostních švů je důvodem pro okamžité vyřazení sedačky z provozu. Při výskytu poškození hlavních nosných popruhů a pevnostních švů sedačky je nutné kontaktovat výrobce sedačky. Ten rozhodne o způsobu opravy nebo sedačku vyřadí z provozu.
- Dokumentace:** O provedení kontroly bude proveden záznam v provozní dokumentaci MPK.

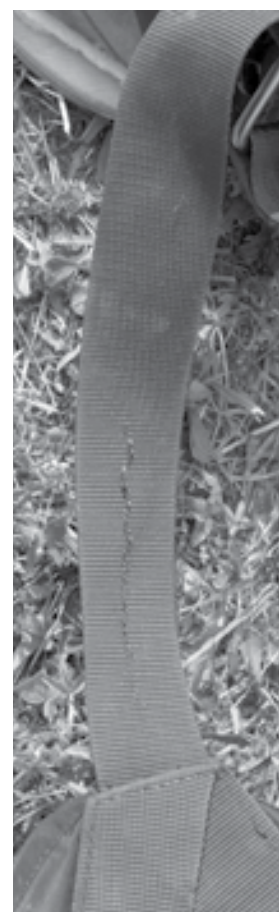
*Kombinované poškození pevnostního švu*
