Bulletin LAA ČR  
je přílohou  
časopisu  
Pilot LAA ČR

## Rozbor mimořádných událostí v provozu ULLa

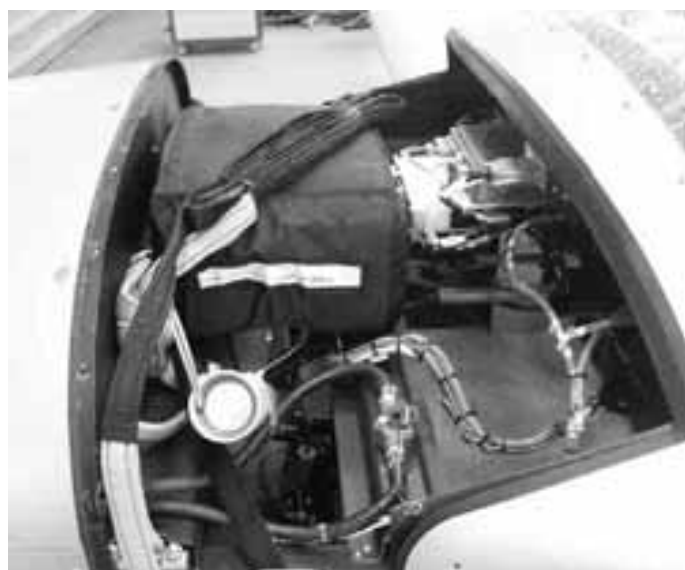
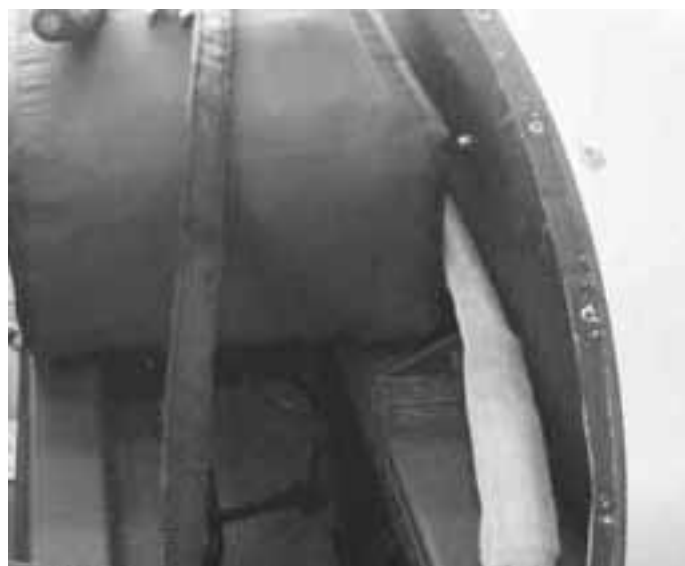
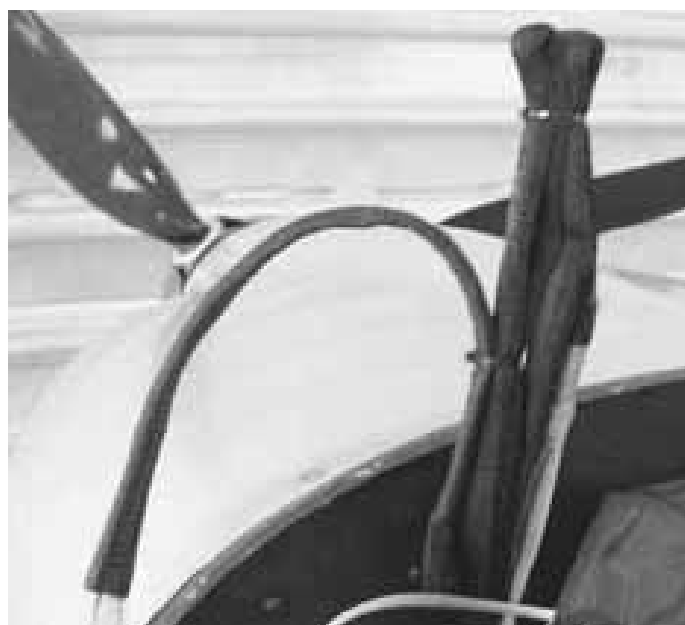
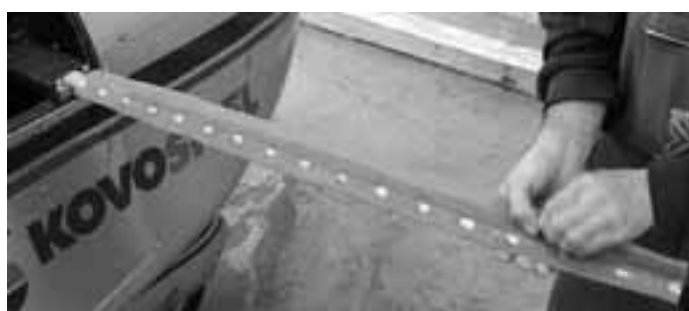
Při použití záchranného systému v provozu došlo k poškození pravého předního popruhu o konstrukci letounu.

Letounů se záchranným systémem – dodatečná ochrana pravého předního nosného popruhu záchranného systému před poškozením.
