Informace k události prasknutí karabiny  
Letecké nehody  
Závazné bulletinů Allegro

Bulletin LAA ČR  
je přílohou  
časopisu  
Pilot LAA ČR

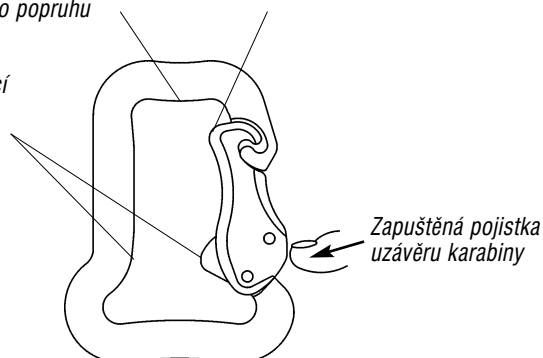
Rozšířený uzávěr karabiny, bránící popruhu, aby se sesmeknul

Zúžení, ztěžující vysmeknutí popruhu

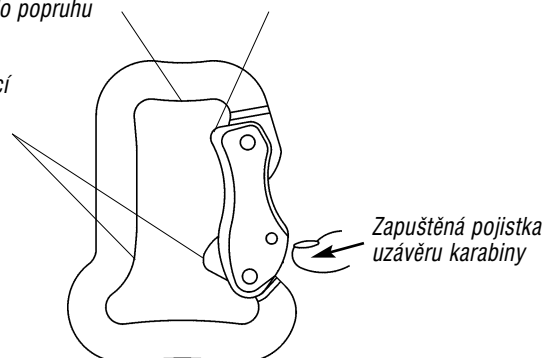
**Karabina z korozivzdorné oceli**

Vyklenuté dosedací plochy karabiny zajišťují nejlepší rozložení sil přenášených do popruhu

Rozšířený uzávěr karabiny, bránící popruhu, aby se sesmeknul

Zúžení, ztěžující vysmeknutí popruhu
