- Výsledek šetření letecké nehody TL-3000 Sirius
- Informace o stavu zakazu létání s CH 601 XL
- Nový program firmy Zenair: Registrace stavitelů a majitelů letadel Zenair
- Dočasně omezený prostor LKR Milovice
- Závazné Bulletin k používání integrovaných raketových záchranných systémů

Bulletin LAA ČR  
je přílohou  
časopisu  
Pilot LAA ČR

## Výsledek šetření letecké nehody TL-3000 Sirius

## Závazné Bulletin k používání integrovaných raketových záchranných systémů

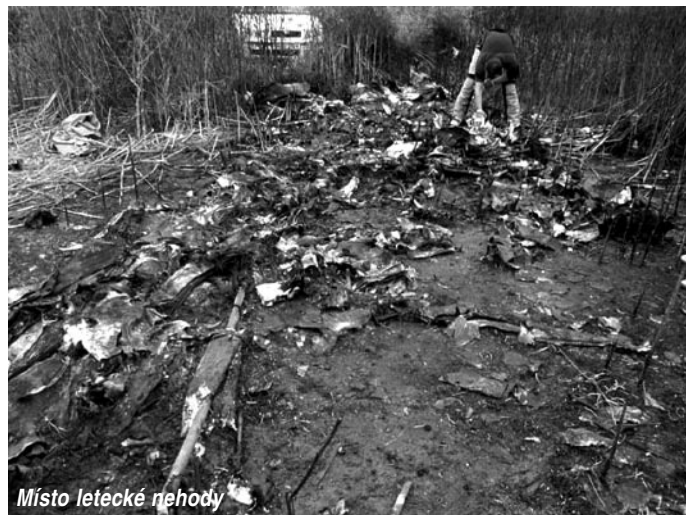
- pilot měl platný průkaz pilota ULL s kvalifikací zkušebního pilota;
- pilot byl způsobilý k provedení letu;
- nebyly zjištěny žádné skutečnosti, které by nasvědčovaly pro možnou zdravotní příčinu předmětné letecké nehody;
- na ULL nebyly provedeny úkony požadované směrnicí UL 2, 1. část;
- ULL neměl sjednáno pojištění;
- nebyla odstraněna přepravní pojistka padákového záchranného systému;
- ze záznamu provozu letiště LKHK vyplývá, že let, při kterém došlo k letecké nehodě, byl třetím v pořadí letů provedených s uvedeným ULL;
- v procesu schvalování letadel kategorie ULL do provozu není požadováno LAA ČR prokazování vlastností při provádění úmyslných vývrtek,

- počasí v místě LN vyhovovalo pro daný let;
- maximální vzletová hmotnost nebyla překročena;
- nelze jednoznačně potvrdit ani vyloučit, zda se jednalo o neúmyslný pád do vývrtky, resp. strmé spirály při zkoušce pádových vlastností ULL nebo o úmyslné uvedení ULL do vývrtky, resp. strmé spirály;
- pilot s velkou pravděpodobností včas a jednoznačně nerozpoznal, zda se ULL nachází v režimu vývrtky, nebo strmé spirály;
- reakce pilota mohly být irelevantní s ohledem na různé postupy pro vybírání vývrtky, resp. strmé spirály;
- nebyl zjištěn žádný důkaz o poruše konstrukce a prvků soustavy řízení ULL před leteckou nehodou;
- při použití padákového záchranného systému nemohlo vzhledem k zajištění přepravní pojistkou dojít k jeho účinné aktivaci.

Příčinou letecké nehody bylo s velkou pravděpodobností uvedení letadla do režimu letu nedovoleného pro ULL v malé výšce nad zemí a nezvládnutí techniky pilotáže při vybírání vývrtky, resp. strmé spirály.
