# Závazný bulletin pro letouny TeST

Závazný bulletin 2016-04 - 29

Kontrola polohy a upevnění závěsů kormidel

### Upozornění pro majitele letounů typu Cora, Allegro s „T“ ocasními plochami

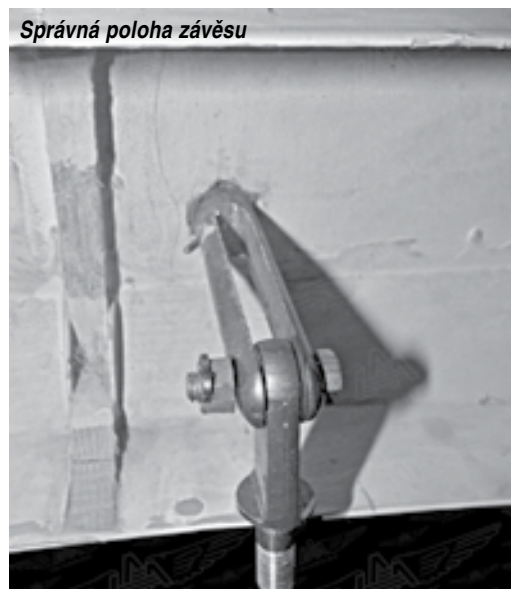
Poloha kování na vrchu SOP - kování je prasklé

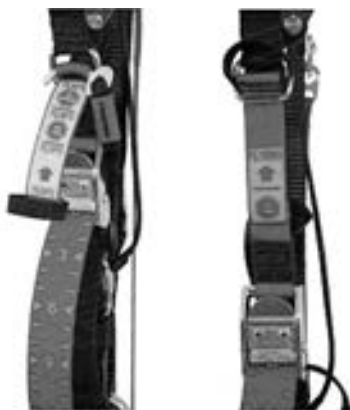
Systém AFS slouží jako prostředek ke snížení vzletové rychlosti. V případě nesprávného použití tohoto systému, doprovázeného povolením trimů k dosažení maximální rychlosti, křídlo dostává do oblasti snížené stability a může vést ke kolapsu vrchlíku. Let v tomto režimu je nebezpečný.

Vyzýváme všechny majitele a piloty létající na křídle Hadron XX vybaveném systémem aerodynamických klapek AFS, aby upgradovali tento systém na aktuální verzi AFS-2.
