ZÁVAZNÝ SERVISNÍ BULETIN / MANDATORY SERVICE BULLETIN

TÝKÁ SE / CLARIFICATIONS: Poškození torzní trubky náhonu vztlakových klapek v trupu.

OVLIVNĚNÉ VÝROBKY / AFFECTED PRODUCTS: Letouny TL 3000 Sirius všech výrobních čísel

ČÍSLO BULETINU / NOTICE ID: 3.S.SI.2017

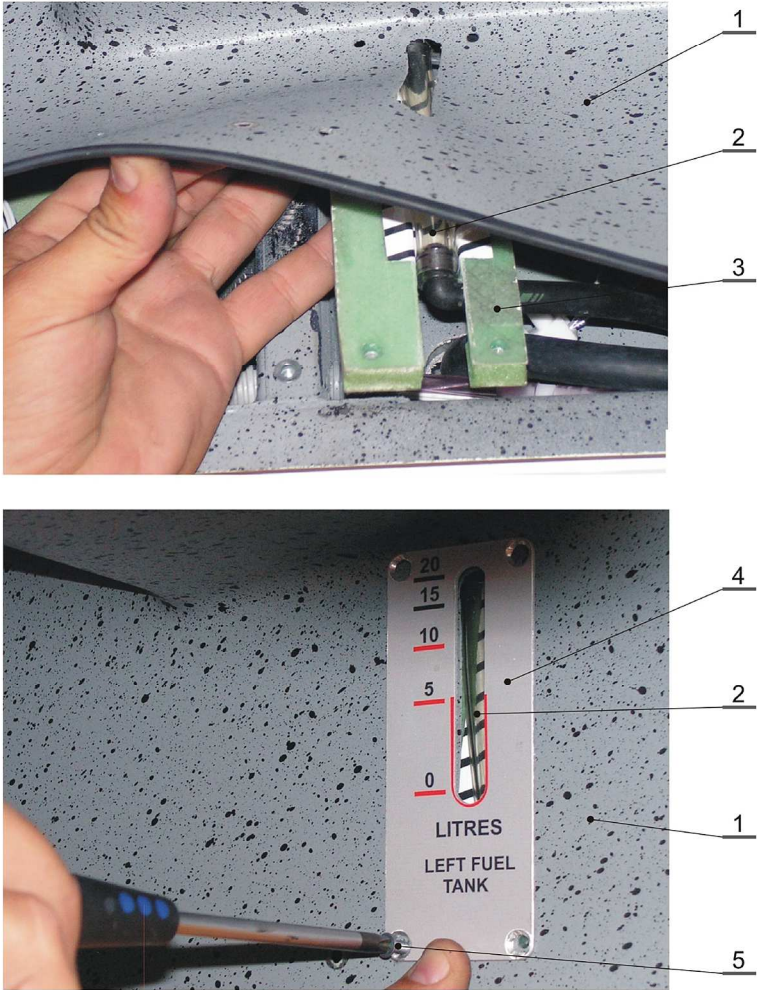
<p>1.... kompozitový stropní panel / Ceiling cover - laminate 2 ... průhledná hadička palivoznaku / Fuel gauge transparency cylinder 3 ... vnitřní část palivoznaku / Inner part of the fuel gauge 4 ... plech palivoznaku / Outer metal part of the fuel gauge 5 ... šroub M4x12 / Screw M4x12</p> </div>

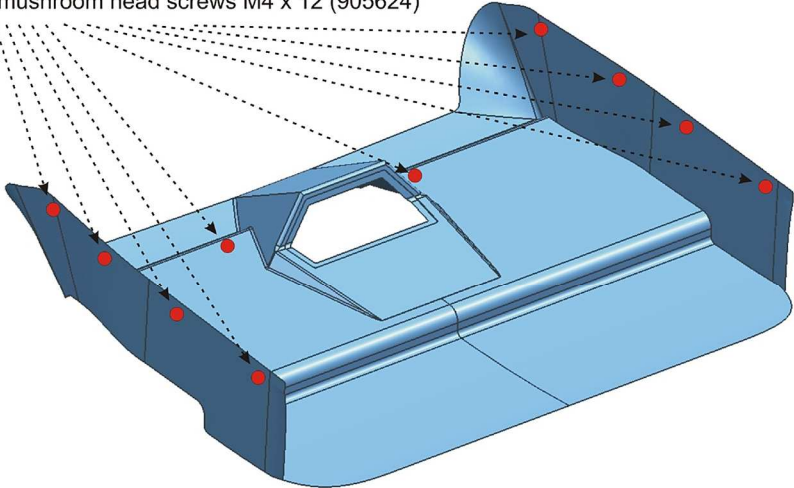
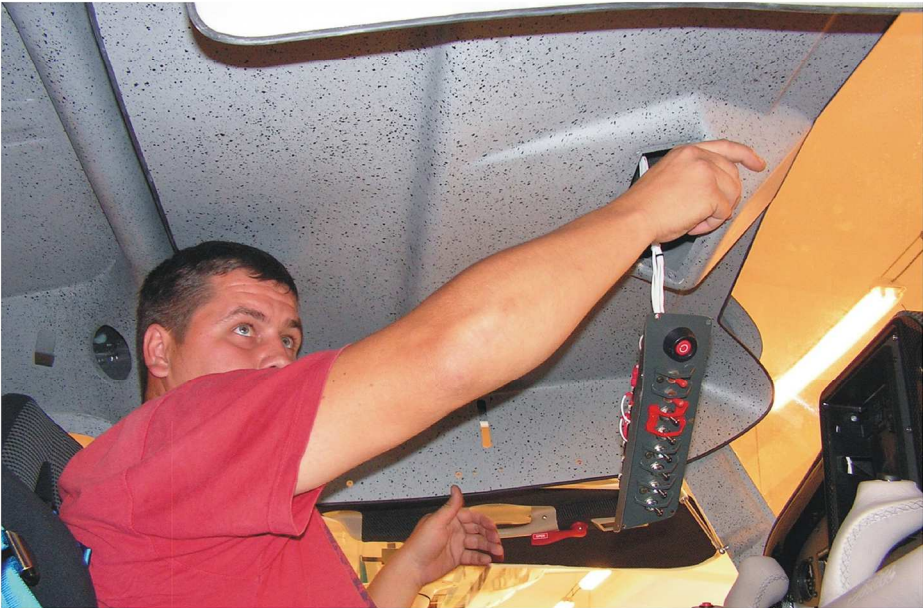
Pořadí kroku	Popis operace
4	<p data-bbox="272 454 948 488">Demontáž stropního kompozitového panelu</p> <p data-bbox="272 528 1358 595">- demontujte stropní kompozitový panel. Panel je k letounu uchycen pomocí šroubů M4x12 a pásů suchého zipu.</p> <p data-bbox="387 663 890 685">Slotted mushroom head screws M4 x 12 (905624)</p>

<p data-bbox="272 1906 1414 1973">- po odstranění stropního panelu je torzní trubka vztlakových klapek přístupná k inspekci</p>
