- Informace o vojenském cvičení Quo Vadis 2011
- Mimořádné události MZK
- Mimořádné události ULL
- Kopie dokumentu rozšiřujícího oprávnění správy LAA ČR o kategorii letadel ELSA do MTOW 600 kg

## Informace o vojenském cvičení Quo Vadis 2011

## Mimořádné události MZK

## Mimořádné události ULL

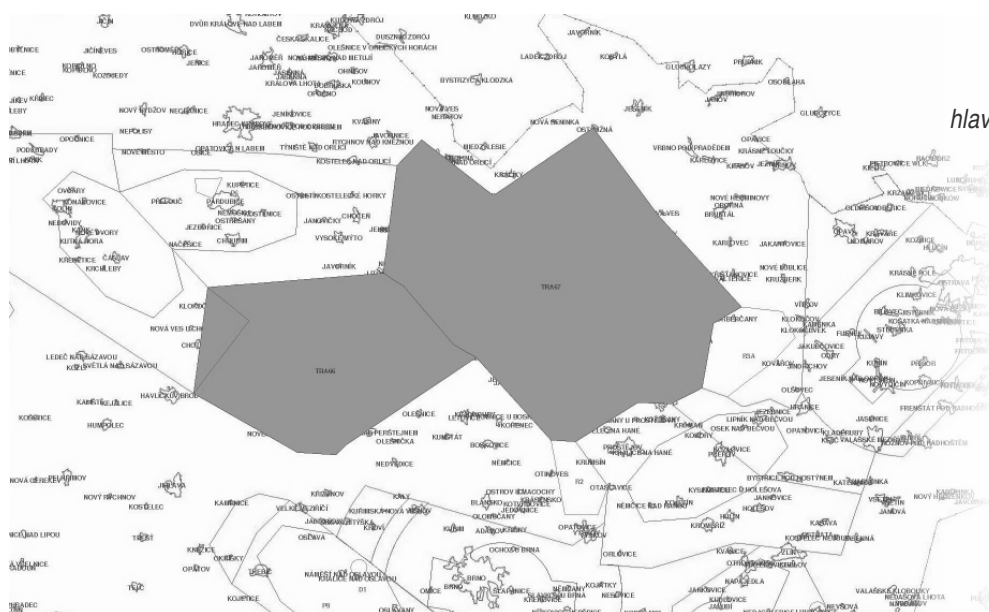
Cvičení proběhne 22. 02. 2011 až 24. 02. 2011 denně od 12:00 do 14:00 UTC v prostorech označených jako QVADIS2 a QVADIS3. Prostor QVADIS2 má horizontální hranice shodné s TRA 66, vertikální 1000ft AGL - F100. Prostor QVADIS3 má horizontální hranice shodné s TRA 67, vertikální 1000ft AGL - F100. Současně s těmito prostory budou využívány prostory TRA 66 a TRA 67 v plném rozsahu. Prostory budou publikovány NOTAMem.
