- TRA Merklín - nový prostor rezervovaný pro provoz proudových letounů
- Prohlášení LAA ČR k závěrečné zprávě nehody letounu EV 97 Eurostar SN20021416 ve Švýcarsku
- Závazný bulletin č. EV 97 – 013 a pro UL letouny Eurostar

Bulletin LAA ČR je přílohou časopisu Pilot LAA ČR

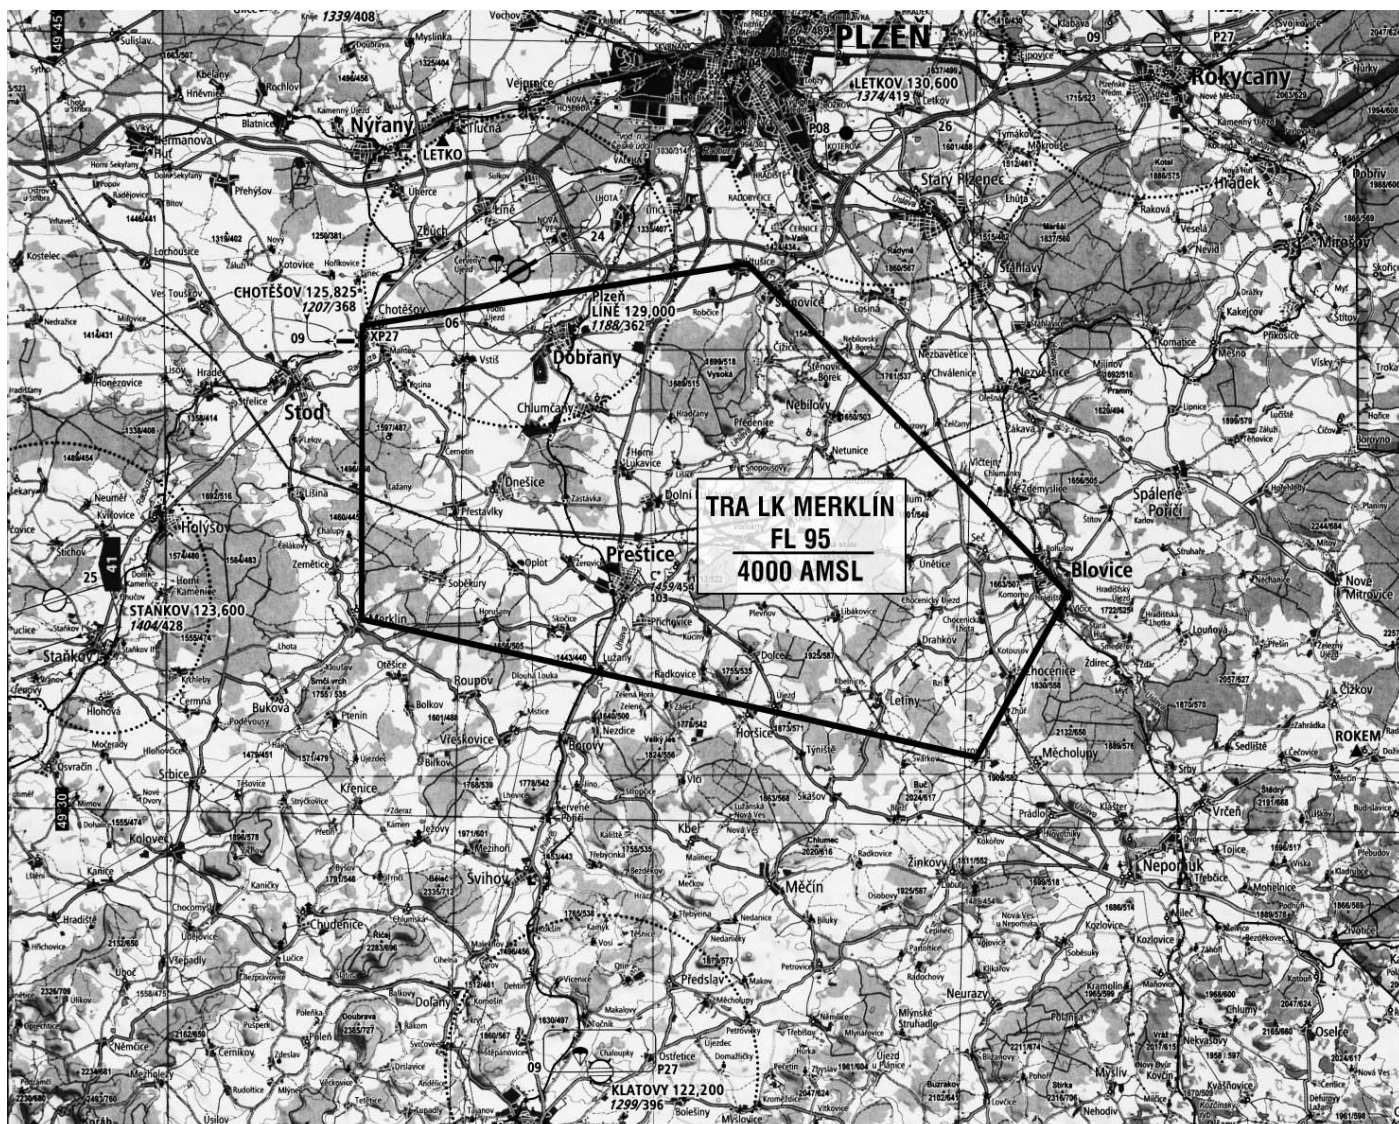
TRA Merklín - nový prostor rezervovaný pro provoz proudových letounů

S platností již pro letošní sezónu bude ve všech dostupných databázích a také mapách publikován omezený prostor TRA s pravděpodobným názvem Merklín. Bude využíván pro provoz proudových letounů, které při akrobacii potřebují větší rychlost, než je VFR limit 250 KT (460 km/h).

Prostor s pracovním názvem TRA Merklín sahá od 4000 ft / 1200 m AMSL do FL 95
