## Obsah:

Bulletin LAA ČR  
je přílohou  
časopisu  
Pilot LAA ČR

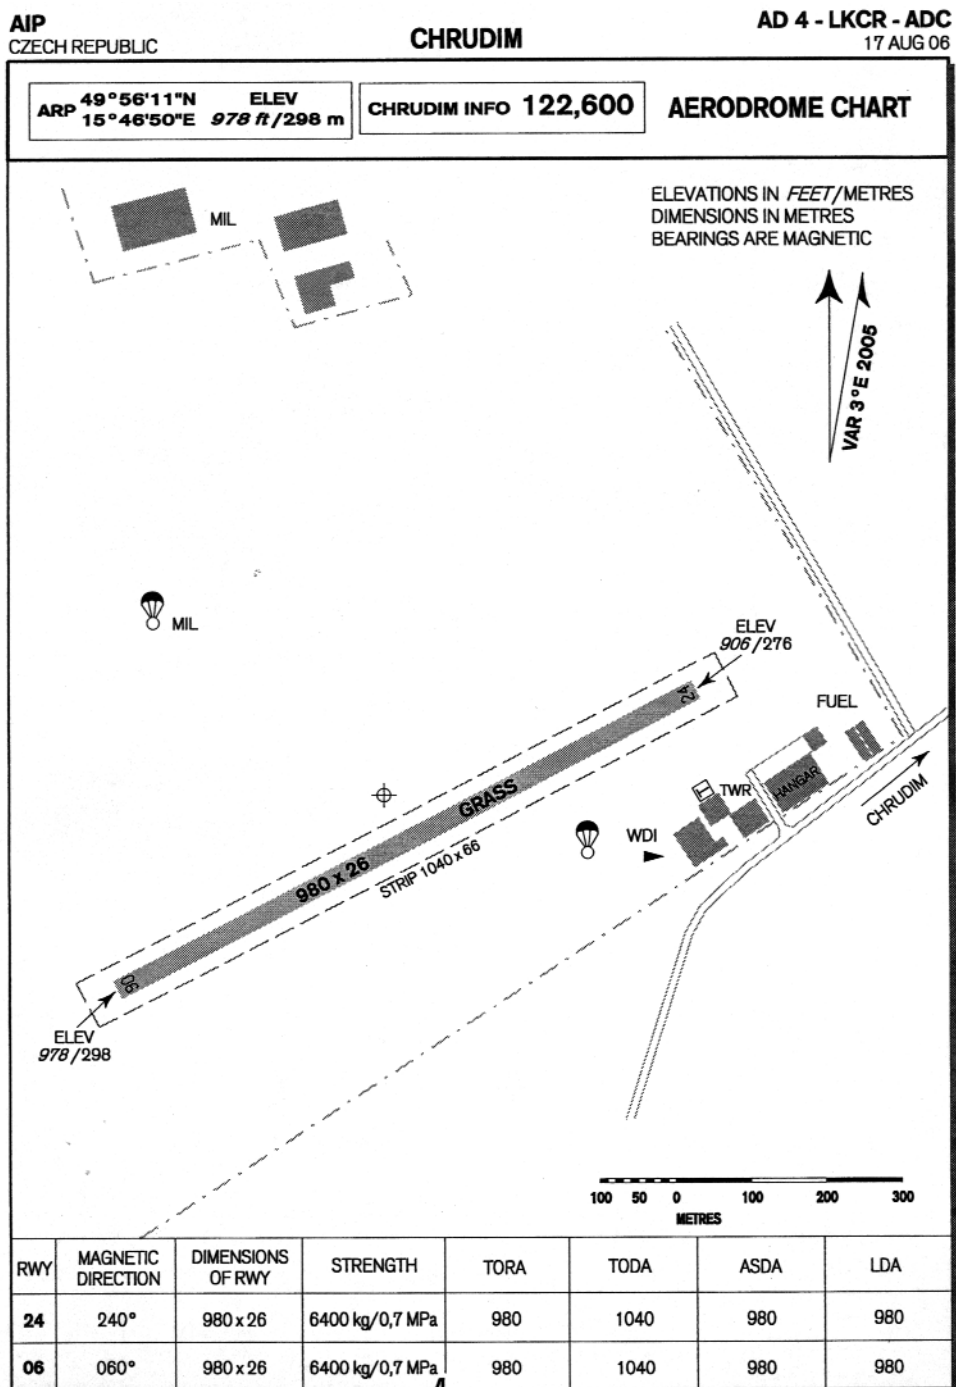
• Tvar letištního okruhu pro RWY 24: Co nejdříve po vzletu vybočit od směru vzletu 15° doleva. 1. zatáčku přetočit tak, aby byl úsek okruhu napříč větru proveden mezi obcí Rabštejská Lhota a obydlenou částí oblasti Podhůra. Úsek po větru provést jižně od obydlené části oblasti Podhůra. 3. zatáčku zahájit před městem Slatiňany. Úsek před poslední zatáčkou provést nad silnicí Slatiňany-Chrudim. Nepřelétávat obytné části města Chrudim. Letištní okruhy

- Letištní okruhy RWY 06/24 se provádí na jih za dodržení postupů pro omezení hluku.
